# Hrad Orlík v roce 2009 opět poodhalil střípky z historie

František Kocman

## Teplovzdušné topení na hradě Novém Šumberku

Zdeněk Hefner

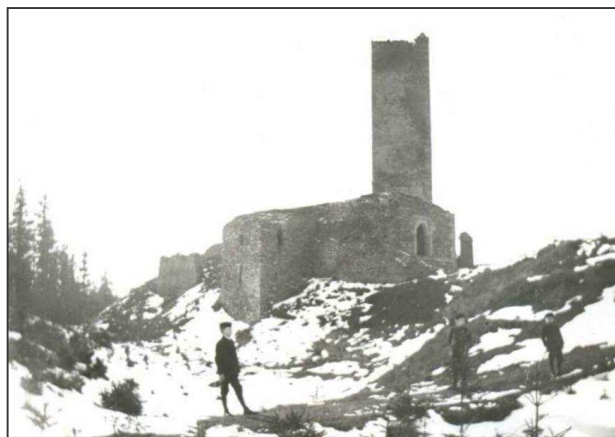
*Stav reliktů zdiva po roce 1907.*

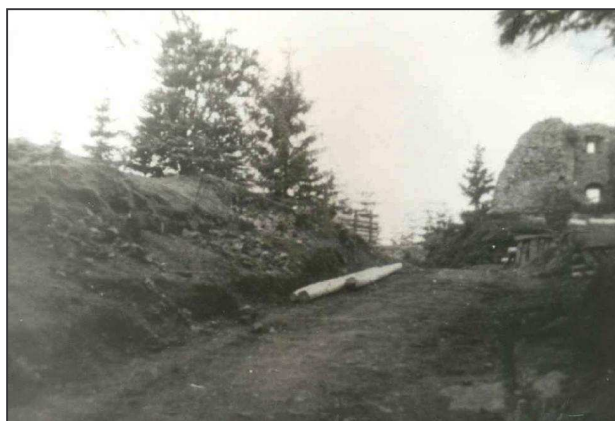
*Stav průjezdu při zahájení vykopávek v roce 1941.*

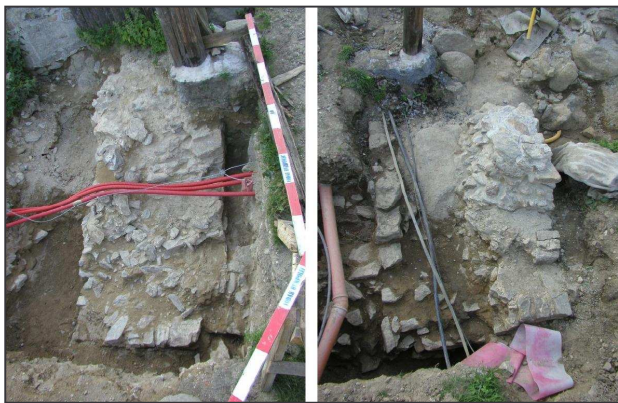
*Odhalené reliktý zdiva budovy brány.*

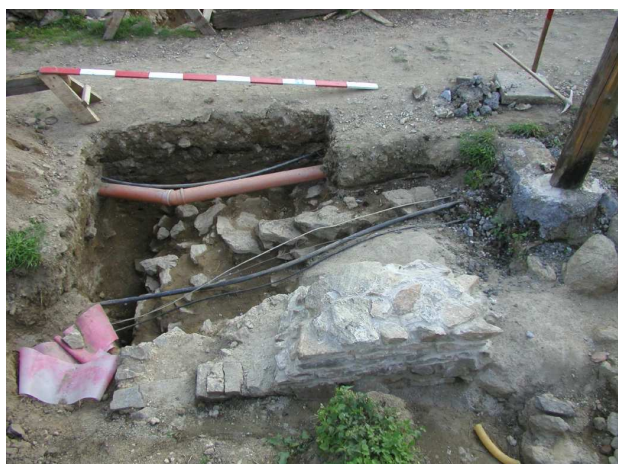
*Boční pohled na reliktý pravé strany budovy brány.*

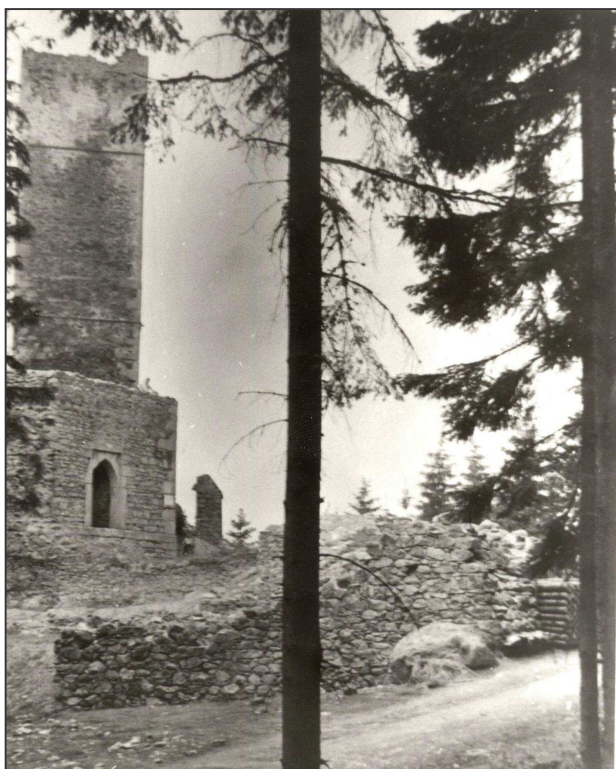
*Stav reliktů zdiva budovy u brány po zajištění zdiva v r. 1941.*

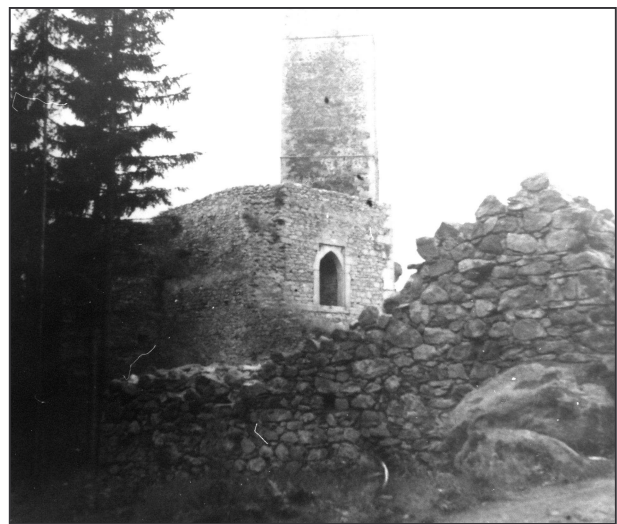
*Detail v místě napojení zdiva na skalní výchoz.*

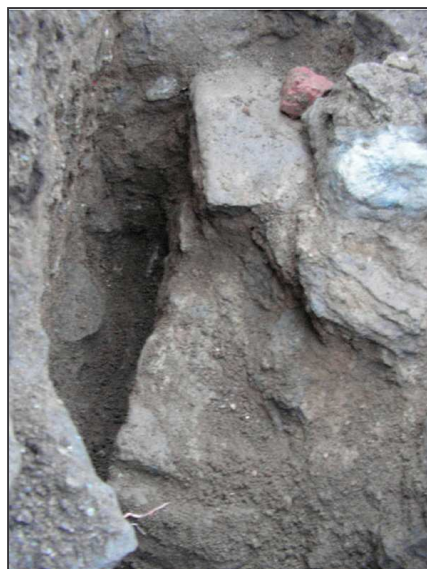
*Relikt špalety vrat brány (foto Vl. Staněk).*
