ročník XXII, 2011, č. 1

## Popis paláce hradu Egerberg – díla dvorské stavební hutě Václava IV.

Zdeněk Hefner

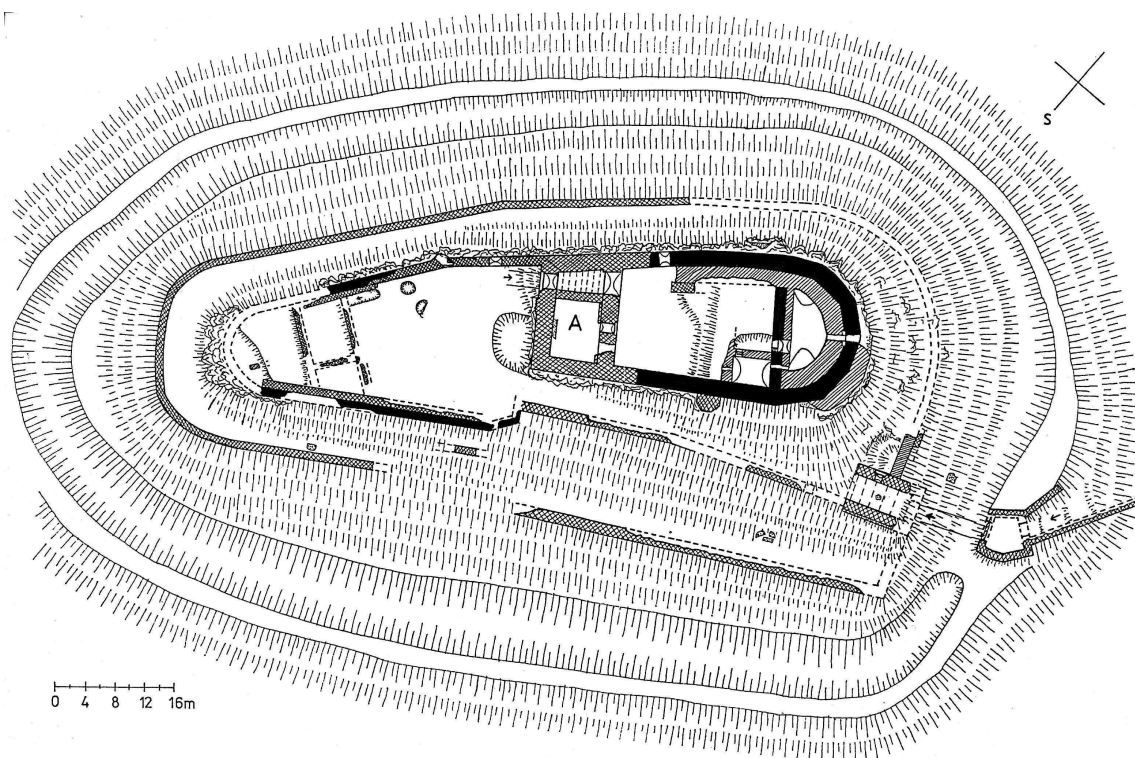
Obr. 1: Egerberg – půdorys hradu (měřeno pásmem). A – popisovaný palác. Černě – zdivo z 2. poloviny 13. století, křížkově – zdivo z doby po r. 1383, šrafované – zdivo po r. 1460.

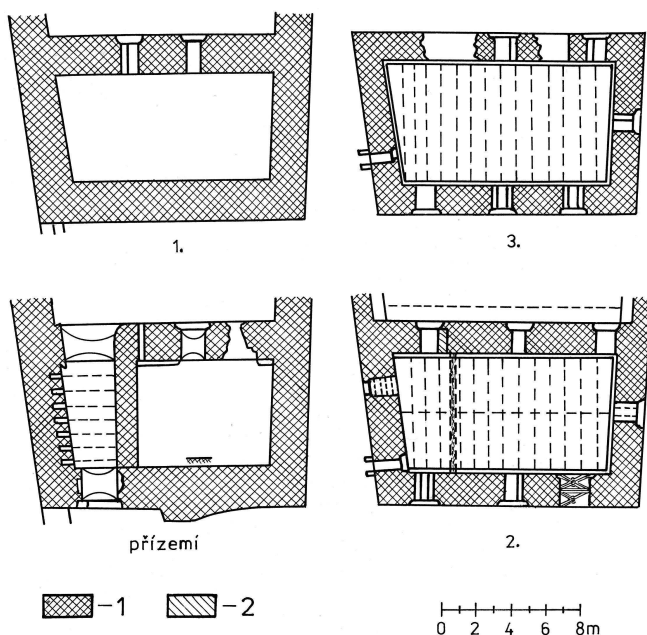
Obr. 2: Egerberg – náčrt jednotlivých pater paláce. 1 – zdivo postavené po r. 1383. 2 – zdivo postavené po r. 1460.

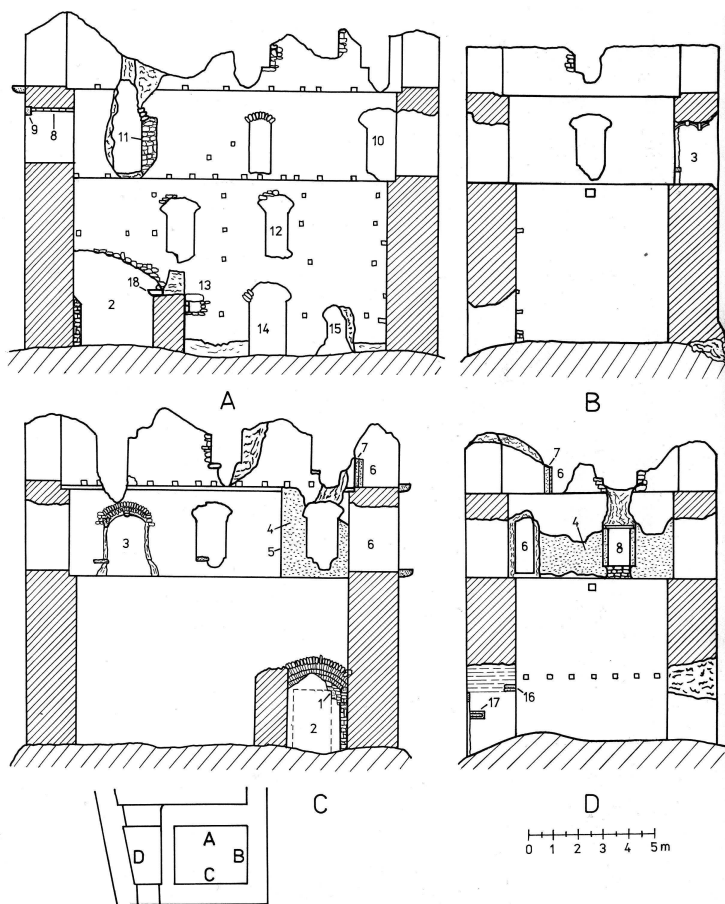
Obr. 3: Egerberg – náčrt interiérových stěn paláce. 1 – fragment ostění brány. 2 – průjezd. 3 – arkýřová kaple. 4 – zbytky kvalitní omítky. 5 – otisk po lehké přičce. 6 – vstupy do převětí. 7 – ostění vstupu do převětí. 8 – výklenek okna s dochovaným prkenným stropem. 9 – fragment ostění okna. 10 – vstup na pavlač a ochozy hradeb. 11 – dodatečnou dozdvídkou zúžené okno. 12 – vstup do paláce z venkovního schodiště. 13 – šikmý větrací průduch. 14 – vstup do přízemní místnosti. 15 – zbytek střílnovitého okénka. 16 – konzola nesoucí cihelný pas vnějšího vstupu do průjezdu. 17 – vyžlabený pískovcový kvádřík. 18 – konzola která nesla cihelný pas vnitřního vstupu do průjezdu.

Prostor druhého patra paláce byl přepažen lehkou dřevěnou nebo hrázděnou příčkou ve dvě místnosti. Umístění příčky je dodnes dobře znát na dochované omítce (obr. 3 : 5). Menší místnost byla osvětlena oknem se dvěma kamennými sedátky ve výklenku, proraženém ve východní zdi a dalším oknem bez sedátek v západní zdi, s úplně dochovaným prkenným stropem ve výklenku okna a se zbytkem venkovního ostění (obr. 4 : 9, obr. 3 : 8, 9). Vedle okna se nachází úzký vchod do převětu, která má dochované nosné krakorce. Místnost měla samostatný vchod na pavlač a s největší pravděpodobností sloužila jako ložnice. Prosvětlení vedlejší mírně obdélníkové obytné místnosti obstaráva-

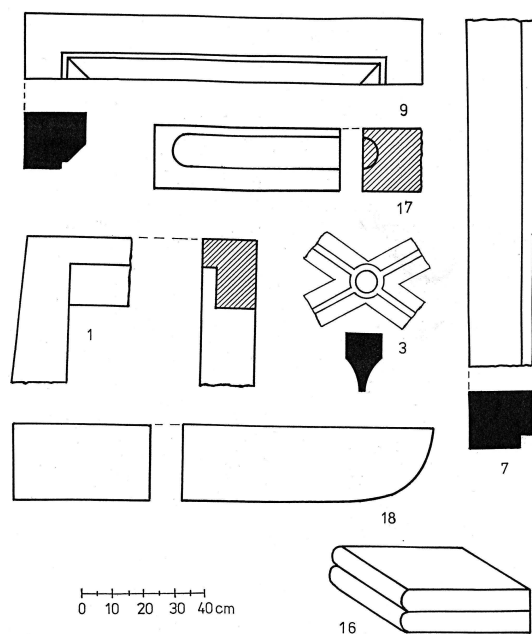
Obr. 4: Egerberg – architektonické detaily paláce. Čísla jednotlivých pískovcových detailů odpovídají pozičním číslům na obr. 3.

Třetí patro paláce zaujímal velký prostorný sál osvětlovaný šesti okny se sedátky ve výklencích a dvěma okny bez sedátek. V jihovýchodní stěně sálu byl zřízen úzký vstup do převětu s dochovaným jednoduchým ostěním (obr. 4 : 7). Ze sálu bylo snad přístupné podsebití, které nepochybně tak významnou stavbu korunovalo.

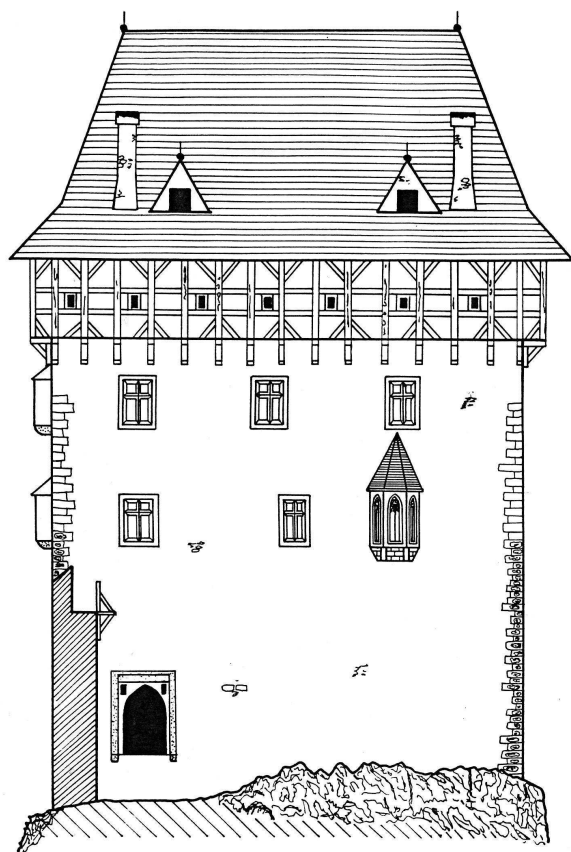
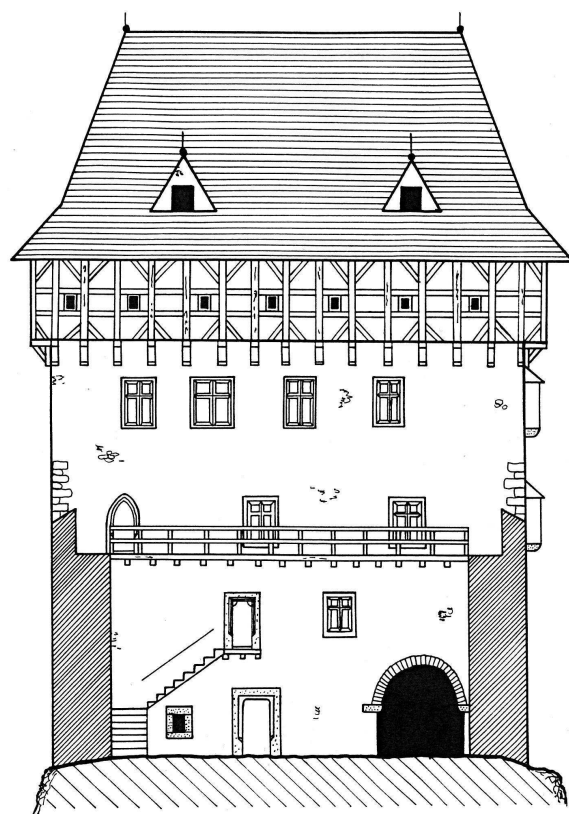
Obr. 5: Egerberg – pravděpodobný vzhled paláce po r. 1383. A – západní průčelí, B – východní průčelí.

První patro paláce obsahuje jednu velkou místnost osvětlenou oknem s kamenným sedátkem, vyzdřeným v nádvorní zdi. Vedle okna je situován vstup do místnosti portálem s vytrhaným ostěním, k němuž vedlo z nádvoří dřevěné schodiště (obr. 5 : B). Po schodišti zůstaly částečně ve zdivu paláce a v přilehlé hradbě dochované otvory po trámčích nosné konstrukce. Zbývající tři stěny místnosti

ly dvě okna s jedním a dvěma sedátky a jedno okno bez sedátek, obrácené do nádvoří. Místnost měla také vlastní vchod na pavlač, situovaný v jejím severovýchodním rohu. Do východní zdi místnosti byla vestavěna drobná arkýřová kaple, která se do interiéru místnosti otvírala vítězným obloukem, neseným dvěma pískovcovými konzolami. Vítězný oblouk již zmizel a jedna silně poškozená konzola se dochovala. Kaple byla zklenuta z části dodnes dochovanou žebrovou křížovou klenbou, s žebry bez konzol, zabíhajícími přímo do zdiva (obr. 4 : 3, obr. 3 : 3, obr. 2). Kněžiště bylo umístěno v polygonálním arkýři, neseném kamennými krakorci a mezery mezi nimi byly dozděny cihlami (obr. 5 : A). Otisk po střeše arkýře je dobře viditelný na zdivu průčelí paláce.

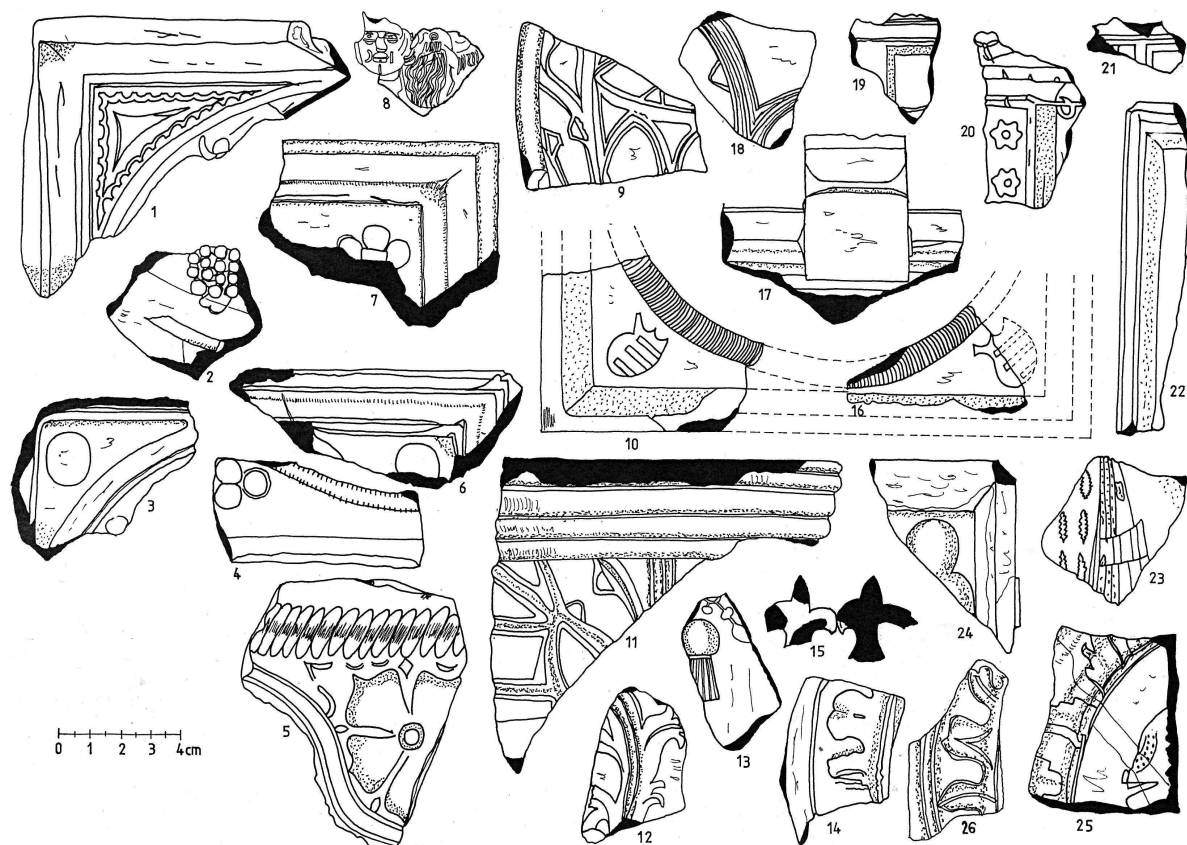
Obr. 6: Egerberg – zlomky kachlů, nalezené okolo paláce.

Početné nálezy honosných kachlů v okolí paláce dokládají, že palác byl vytápěn několikerými bohatě zdobenými kachlovými kamny. Odvod spalin musel být realizován vnitřními vestavěnými komíny, protože ve zdivu paláce, dochovaném až téměř do původní výšky, není žádných stop po kouřovodech.
