## Ke stavebnímu vývoji hradu (zámku) v Kvasicích do závěru 16. století

Jan Štětina

## Dějiny hospodářského dvora a zámku Gutštejna-Daňkova

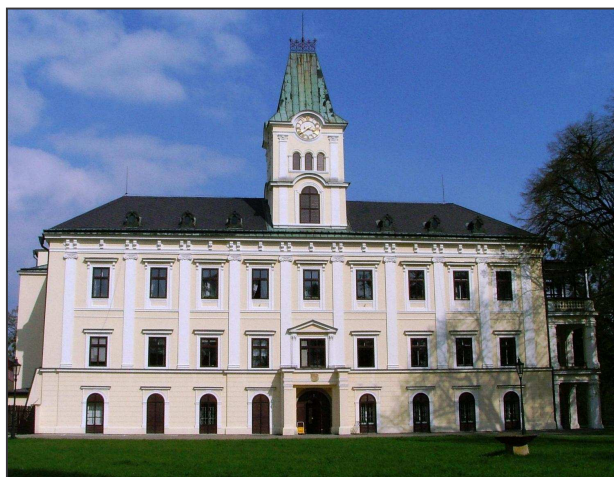
Obr. 1. Kvasice (okr. Kroměříž), zámek. Pohled na západní, dnes vstupní průčelí nenaznačuje vysokou míru dochování středověkých konstrukcí v organismu současného zámku (všechny kresby a fotografie autor 2005–2012).

Krátký text vychází z autorova průzkumu zámku v Kvasicích (okr. Kroměříž), realizovaného v letech 2006–2008 při příležitosti oprav interiérů objektu, již od poloviny 20. století využívaného jako sociální ústav. Odborná literatura zámek v Kvasicích rozhodně neopomíjela; od dob vypracování stavebně – historického průzkumu<sup>1</sup> a soupisových hesel zařazených v pracích B. Samka<sup>2</sup> a M. Plačka<sup>3</sup> se však poznání zejména starších fází vývoje sídla výrazně prohloubilo. Smyslem krátkého textu není celistvé zpracování komplikovaného stavebního vývoje kvasického hradu ve 14. – 16. století, ale pouze pokus o stručný vhled čtenářů do peripetií stavebního vývoje této pozoruhodné památky Zlínského kraje (obr. 1).

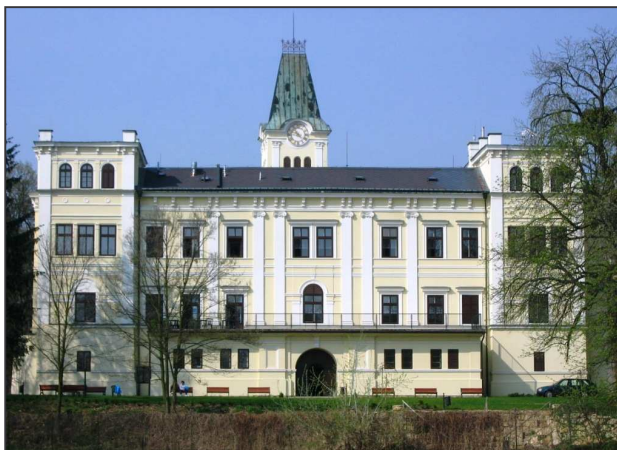
Obr. 2. Východní průčelí, jehož středem prochází průjezd – původní vstup do hradu. Nárožní nástavby jsou výsledkem přestaveb 19. století, ani jihovýchodní blok (vlevo) tedy neobsahuje konstrukce dříve předpokládané hranolové věže.

cových budov v nádvoří. Pochozí úroveň vnitřního dvora ležela asi o 1 m níže nežli stávající niveleta nádvoří. První fázi výstavby náležel pravděpodobně trojprostorový palác při východní hradbě. Jižním oddílem paláce procházel původní vstup do hradního jádra (stávající průjezd do parku; obr. 2). Pod severní místností paláce byl původně plochostropý suterén, dosažitelný z nádvoří schodišťovou šjíjí přiloženou k severní hradbě a přístupnou kamenným portálem s okosenou hranou. Severní místnost v přízemí si ve dvorním průčelí uchovala i nevelké obdélné okénko v kamenném okoseném ostění. Palác byl ve zděné hmotě zřejmě jednopatrový, ve všech částech plochostropý. Literaturou uváděná hranolová věž, která se měla nacházet v jihovýchodním nároží hradu, nikdy neexistovala – zesílení zdíva v této části náleží teprve barokní přestavbě a bylo vynuceno dodatečným vložením klenby. Další předpokládané budovy v nádvoří měly zřejmě jen dřevěnou konstrukci, stejně jako prvotní předhradí severně či západně od hradu. Hlavní obrannou stavbu kolem poloviny 14. století představovala vysoká obvodová hradba chránící palác a vnitřní nádvoří, což (za současného stavu vědomostí) dovoluje hrad v Kvasicích přiřadit k hradům s plášťovou zdí (obr. 3). Katalog našich plášťových hradů, před časem publikovaný L. Svobodou, bude tedy nutno doplnit o další položku.<sup>6)</sup> K představě původní mohutnosti kvasického hradu a jeho opevnění si musíme domyslet ještě široký, patrně zavodněný okružní příkop, doplněný sypaným vnějším valem. Obojí odstranily terénní úpravy završené počátkem 19. století.

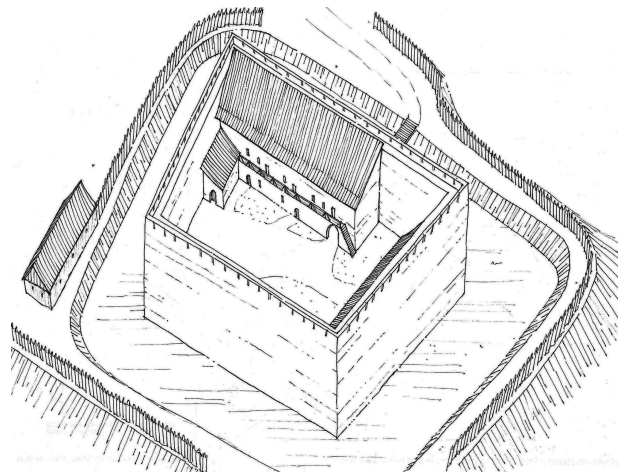
Obr. 3. Pokus o rekonstrukci podoby hradu v Kvasicích v závěru 14. století, pohled od jihozápadu.

Stavební podobu nejstarší fáze gotického hradu v Kvasicích můžeme rekonstruovat pouze přibližně. Hrad měl půdorys lehce nepravidelného lichoběžníku o velikosti 35 x 31 x 42 x 32 m. Hradní jádro vymezovala mohutná hradba tloušťky kolem 2 m, jejíž severovýchodní, ke vstupu orientované nároží bylo vyvinuto do ostrého břítu. Hradba dosahovala značné výšky – její obranný ochoz se nacházel přibližně v úrovni podlahy dnešního druhého patra zámku. Následovala ještě užší poprsní zeď, později využitá jako vnější obvodová zeď pozdně gotického druhého patra palá-

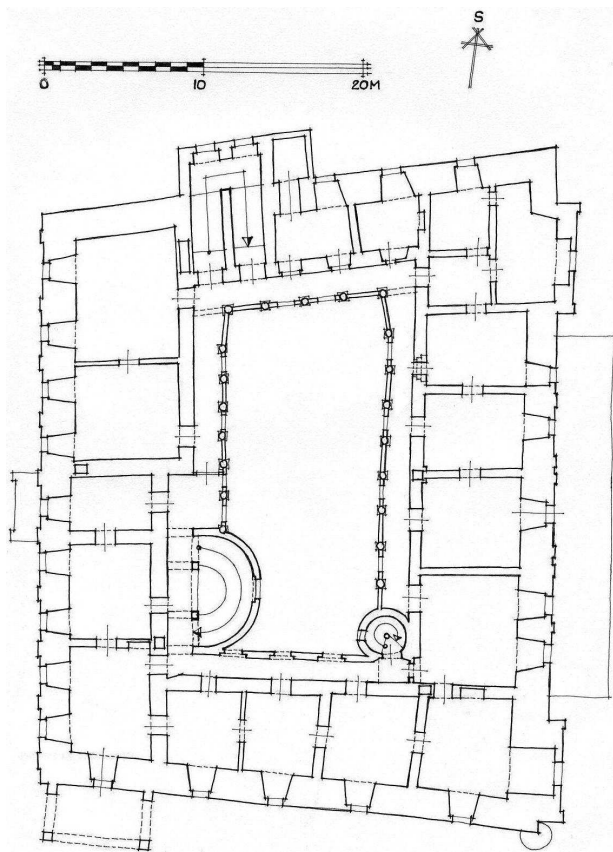
Obr. 4. Půdorys prvního patra zámku dosud vymezuje středověká obvodová zeď, čitelné jsou i gotické a pozdně gotické palácové budovy přiložené k vnitřním lícům hradby v severní části nádvoří.

padní hradbě, tedy naproti starému, východnímu paláci, vyrostlo nové obdélné stavení s dvouprostorovým dělením suterénu a přízemí. V prvním patře se snad již v 15. století nacházel velký prostor (sál?), ze dvora osvětlovaný vně špaletovanými okny se segmentovými záklenky. Suterén a přízemí západního paláce mělo valené klenby a podobné klenby vznikly i ve sklepech a přízemí staršího, protilehlého východního paláce. Nabízí se komunikační propojení pater obou paláců dřevěnou pavlačí při severní hradbě, která zřejmě využila zděných schodišťových šjíjí v přízemí. V pozdní gotice, nejspíše 2. polovině 15. století, má původ i přinejmenším přízemí užšího jižního a jižní části západního křídla, jehož ustoupení za nádvořní líc staršího západního paláce indikuje vznik v mladší stavební fázi. Tyto plochostropé a nepodsklepené budovy zřejmě sloužily hospodářským účelům (obr. 4).

půlkruhovými záklenky (obr. 4 a 6). Vnitřní chodba v prvním patře arkády dostala hřebínkové klenby, kdežto chodba ve druhém patře měla již jen rovné stropy. Severozápadní nároží prvního patra zaujímá rozměrný sál s pozdně renesanční klenbou s dvěma dvojicemi protilehlých výsečí, doplněnými koutovými výsečemi.<sup>8</sup>) Renesanční dispozice prvního patra, kde se nepochybně nacházely reprezentační a obytné prostory zámku, zůstala

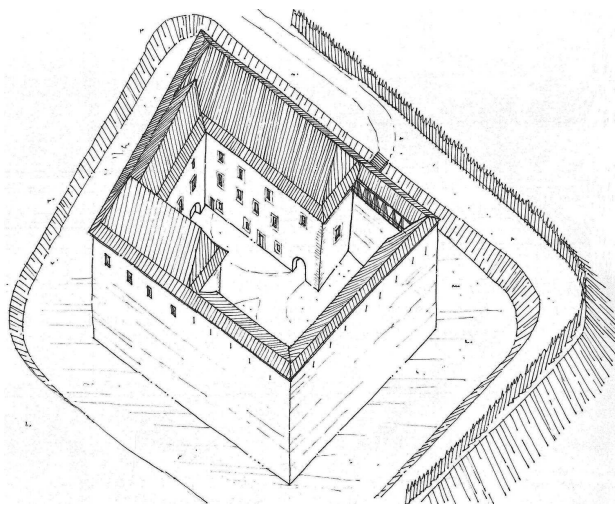
Obr. 5. Pokus o rekonstrukci podoby hradu v Kvasicích po pozdně gotických přestavbách na počátku 16. století, pohled od jihozápadu.

poloviny 16. století vlastně započala přeměnu kvasického hradu na zámek, dovršenou však až výraznou renesanční přestavbou v závěru 16. století (obr. 5).

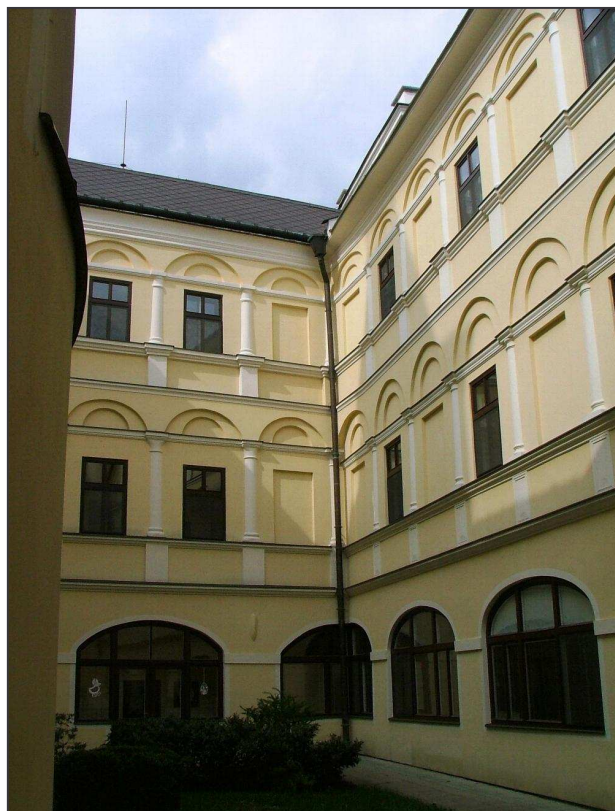
Obr. 6. Renesanční arkádové nádvoří zámku, pohled k severu (2005). Za arkádou vpravo se ukrývá hmota nejstaršího hradního paláce, později začleněného do východního křídla zámku.

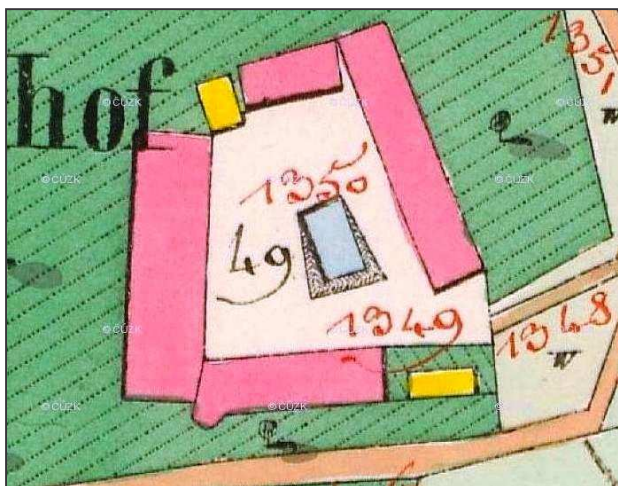
Dvůr Gutštejn-Daňkov na výřezu z císařského otisku mapy stabilního katastru Okrouhlé Hradiště z r. 1839 (viz pozn. 18).

Císařský otisk mapy stabilního katastru z roku 1839 ukazuje dvůr nepravidelného čtyřúhelníka s vodní nádrží na nádvoří, otevřený jedním vjezdem v jihovýchodním rohu, přičemž každou stranu ohraničuje jedna zděná budova, vždy obdélného půdorysu. Na jižní straně uzavírá dvůr

budova s polygonální věžičkou v jihozápadním rohu, těsně na ní je nastavená mohutnější zděná budova, uzavírající dvůr na straně západní. Jižní budova s nárožní věžičkou odpovídá dnešní budově zámku Daňkova svými rozměry. Ke dvoru patřila i dvě stavení západoseverozápadně od dvora, z nichž jedno bylo poměrně dlouhé a druhé malé, obě zděné.<sup>18)</sup> Vlastníkem menší budovy byl tehdy Tadeáš Benedikt, rolník, vlastníky většího domu byli Samuel a Isak Khonové, označení jako „Izraelité“. <sup>19)</sup> Jde o bývalý ovčín a ovčáckou chalupu – na I. vojenském mapování z let 1764-1768 „Schafferei“, <sup>20)</sup> zrušeno patrně v souvislosti se vznikem obory.

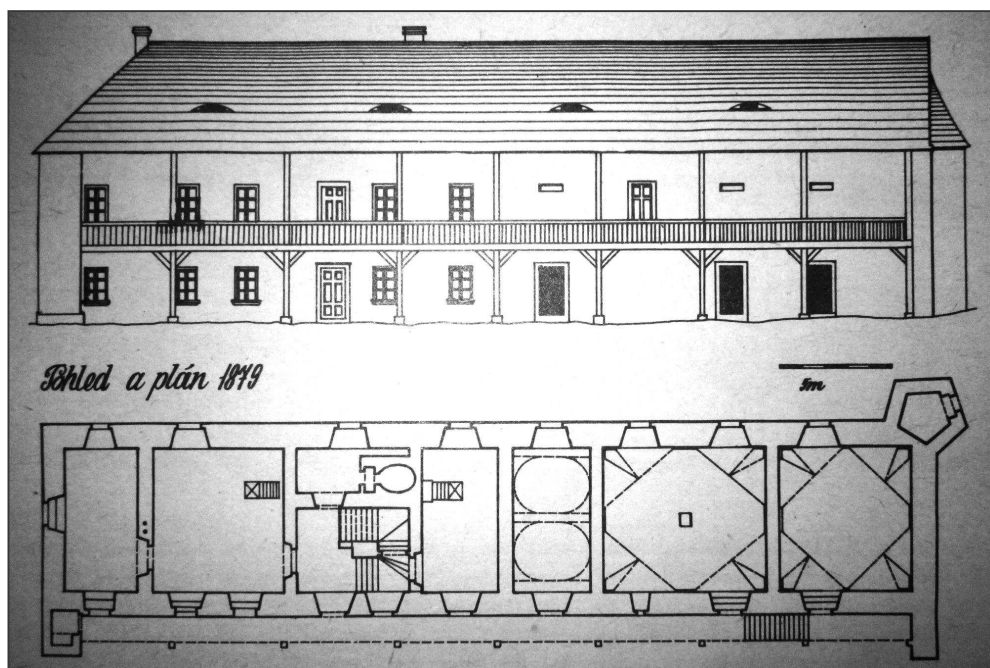
Plán zámku Gutštejn-Daňkov před úpravou z r. 1879 (SOA Plzeň, Vs Bezručice, plán č. M 35; kresba Z. Procházka 1988).

Stav před zahájením těchto úprav ukazuje zaměření stávajícího stavu budovy datované 2. února 1879 a podepsané S. Adam. V přízemí byly tehdy dvě nejvýhodnější položené místnosti bytem hlídače, další prostor západně byl z větší části schodištěm do patra, jižně od něj ležela černá kuchy-

ně se zděnou pecí s kotlem. Další místnost západně byla obytnou místností nějakého penzionovaného úředníka nebo bývalého knížecího zaměstnance. Dále západně ležel sklep, zřejmě sklenutý dvěma plackami s pasy, který patřil lesnímu. Dva velké klenuté prostory na západním konci domu byly využívány jako sklepy, větší, východnější z nich byl určen ke skladování brambor. V patře ve dvou nejvýhodnějších pokojích bydlel lesní, v prostoru někdejší černé kuchyně pan adjunkt, kuchyně zaujímal další prostor západním směrem. Zbývající tři nestejně široké prostory sloužily jako sýpka.<sup>25)</sup>
