MALOTICE

o. Kolín

M. Rykl

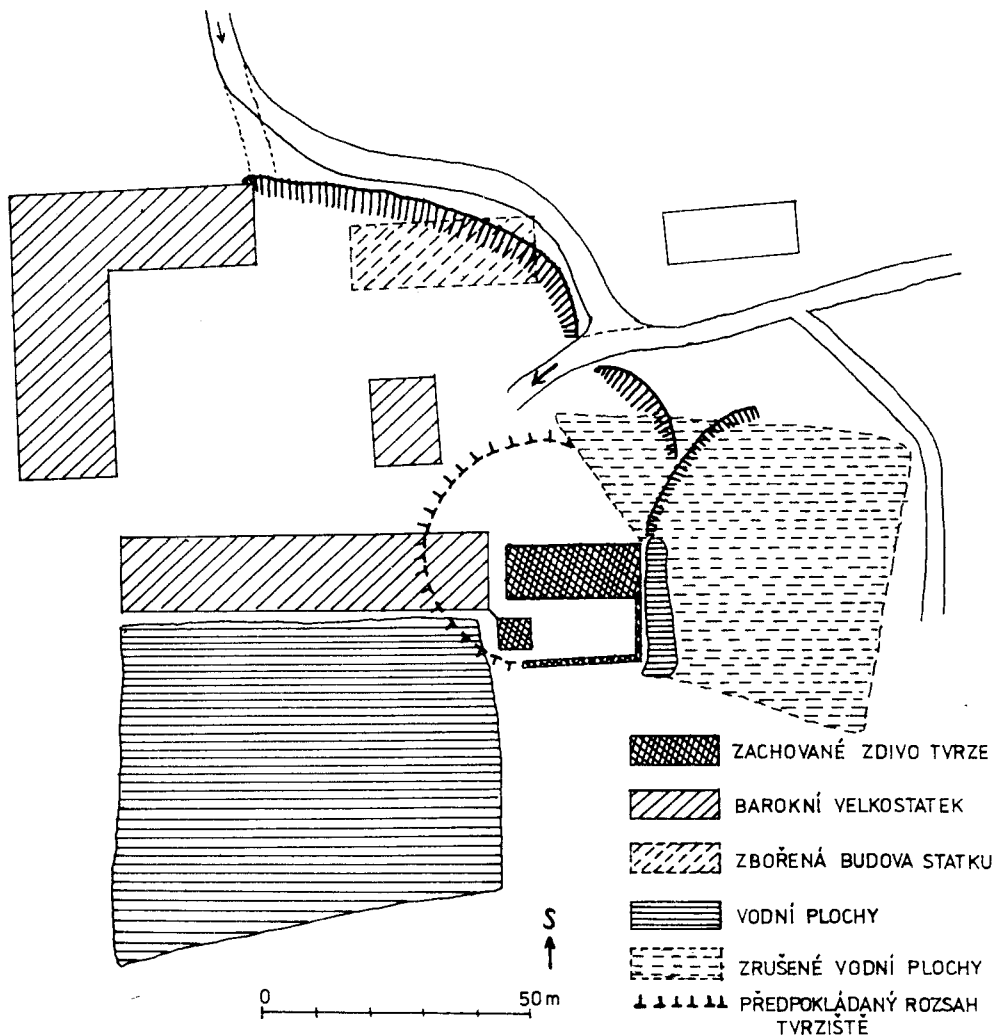
Obr. 3: Situace tvrze podle stabilního katastru z r. 1841 se zakreslením současného stavu.

Tvrziště je situováno na okraji vesnice, na jihovýchodním konci bývalého rozsáhlého poplužního dvora. Nejvýchodnější část bývalého kravína zasahuje až do prostoru, který již nepochybně patřil tvrzišti. Zhruba "ve frontě" s ním stojí palác tvrze, od dob velkostatku dodnes používaný jako sýpka. Příchod do tvrziště byl podle terenní konfigurace pravidelně souhlasný s dnešním příjezdem, tj. od severovýchodu (obr. 3, 4).

Protože sama věž o relativně malých rozměrech nemohla uspokojit požadavky majitelů na bydlení, byl součástí tvrze palác, situovaný severovýchodně od věže (obr. 1, 3). Jeho

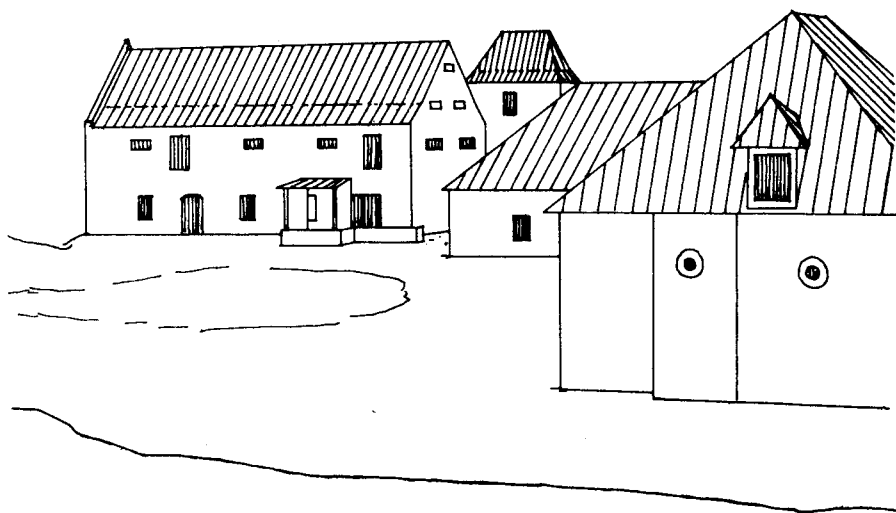
Obr. 4:
Tvrziště ve sníženině v jiho-
východním koutě poplužního
dvora. Pohled od severu, pů-
vodní i dnešní přístup od
severovýchodu /zleva/.

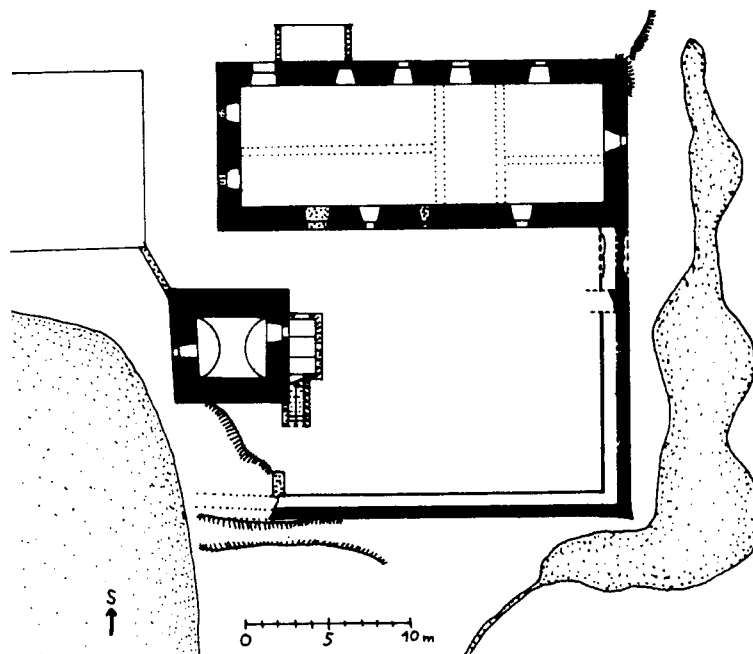
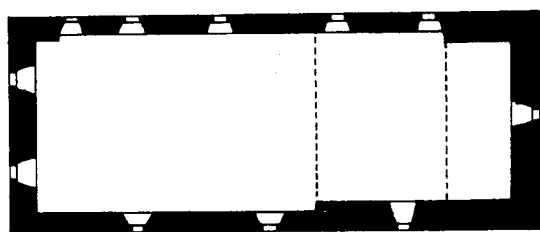
Obr. 1:
Půdorys přízemí tvrže. Zdivo černě
položené - konec 14. stol., tečkova-
né - novější, šrafované - druhotné
použití renesančních tvarovek ve vý-
chodní zídce schodiště. Zaměření
pásmem, autor 1983.

Obr. 2:
Půdorysy. Černě položené zdivo - ko-
nec 14. stol., tečkované - novější.
Zaměření pásmem, autor 1983.

Asi 4m širokým koridorem mezi kravínem a palácem a mezi věží a palácem lze projít na bývalý dvůr. Jedinou stavbou, která si dodnes uchovala středověký vzhled, je hranolová věž s lichoběžníkovitým půdorysem (obr. 1, 2).

I zde v patře jsou pozůstatky vnitřního dělení (obr.2). Zhruba ve druhé třetině délky od západu se jižní zeď zesiluje z 85 na 130cm. Výstupek je nejspíš pozůstatkem příčky, pravděpodobně dřevěné, založené na západnější zdi střední chodby v přízemí. Obdobný výstupek je také patrný na severní stěně a kryje se se špaletou přilehlého okna. Tato příčka, nepochybně dřevěná (není totiž založena na žádné v přízemí), oddělovala o něco širší střední chodbu od malé východní komory, osvětlené pouze jedním oknem. Výstupek severní zdi u severozápadního rohu však nelze za zbytek příčky považovat, ale za pouhé zesílení rohu. Další objevy by nepochybně, jako u všech tvrzí přestavěných na sýpku, přineslo otlučení nánosů omítek.

Podél jižní hradby vede také zbytek strouhy (obr. 1, 5), která původně napájela východní rybník. Po nové úpravě rybníka západního je dnes její koryto suché a někdejší východní rybník je téměř zasypán. Voda, která z něho v malém množství odtéká, svědčí o tom, že byl částečně pramenný.

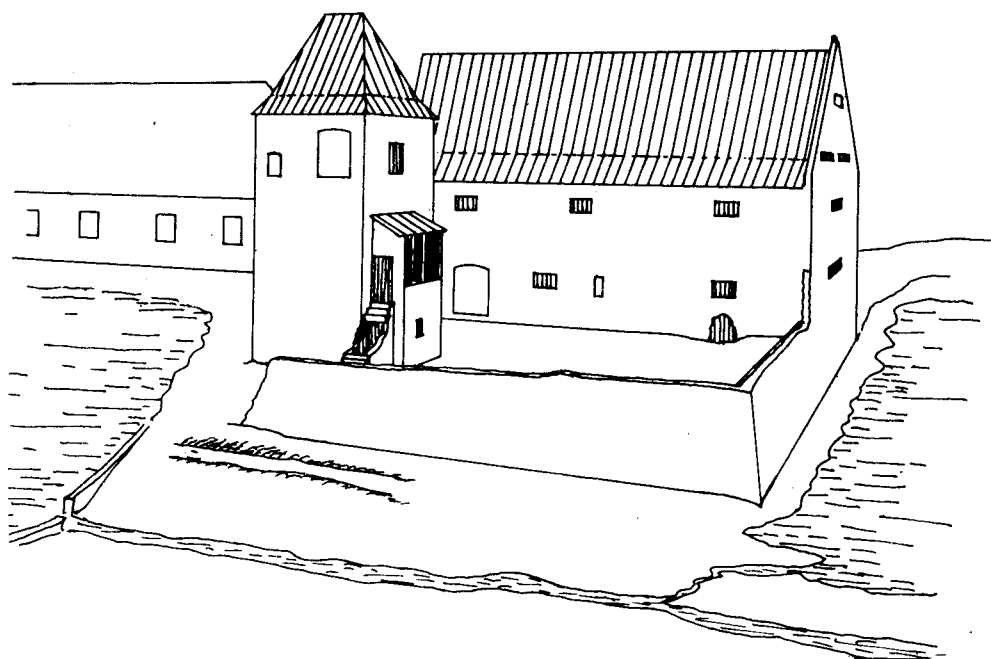
Obr. 5: Pohled na tvrz od jihovýchodu. Ideální pohled, zachycující současný stav.

Venod do přízemí je od východu z novodobé předsínky, přistavěné k východnímu průčelí (obr. 5). Vlastním vstupem je hrotitý portálek v pískovcovém ostění profilovaném jed-

Z fasády není možné nic bližšího vyčíst, protože ze tří stran je omítka ve velmi dobrém stavu. Jen na jižním, oprýskaném průčelí vyčnívají kvádry armatury jihozáp. nároží a řádkované lomové zdivo. Miniaturní sklípek 240x350cm, vysoký 150cm, který se nachází pod nejvýchodnějším oknem jižního průčelí (obr.5), má cihlovou segmentovou klenbu.

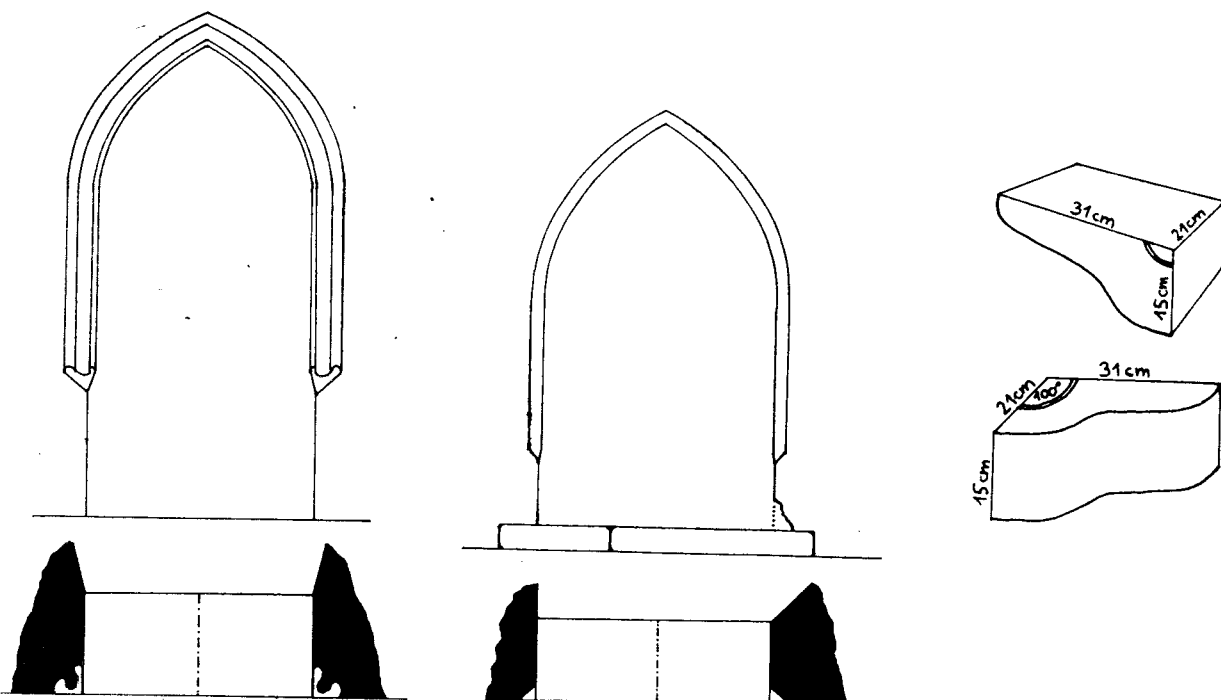
Obr. 6: Portál v přízemí věže.

Obr. 7: Portál v 1. patře věže.

Obr. 8: Rekonstrukce renesanční tvarovky.

ním prutem a dvěma výžlabky (obr. 6). Profilace ve výšce 70cm nad prahem zabíhá do dolní ostré hrany. Přízemí věže je sklenuté valenou klenbou, vybíhající pouhých 40cm nad podlahou a dosahující výšky 230cm. Jediným oknem, osvětlujícím přízemí prostoru, je dnes z větší části zazděný otvor v západním průčelí, vsazený do segmentem překlenutého výklenku. Klenba místnosti překrývá světlost špalety portálu, protože ten je umístěn až v severovýchodním rohu. Proto je třeba klenbu pokládat za novější, vzhledem k dalším nálezům dále popsaným, za renezanční.

Do prvního patra se vchází po schodišti stoupajícím od jihu na dřevěnou novodobou "pavlač". Do místnosti v prvním patře vede hrotitý portálek v tesaném pískovcovém ostění na hraně prostě skoseném. Pouhých 150cm vysoký portálek (obr. 7) je vsazen do špalety též překlenuté segmentem. Severní a jižní zeď 1. patra je opět bez otvorů, západní zď je prolomeno obdélné okno s novým ostěním. Je zasazeno do původního, segmentem překlenutého výklenku. Místnost je sklenuta křížovou klenbou (valenou se styčnými lunetami). Čela jsou 300cm vysoká, křížení 310cm, patka začíná 160cm, vše měřeno od podlahy. Dá se předpokládat, že i tato klenba je renezanční a že původně bylo 1. patro, stejně jako

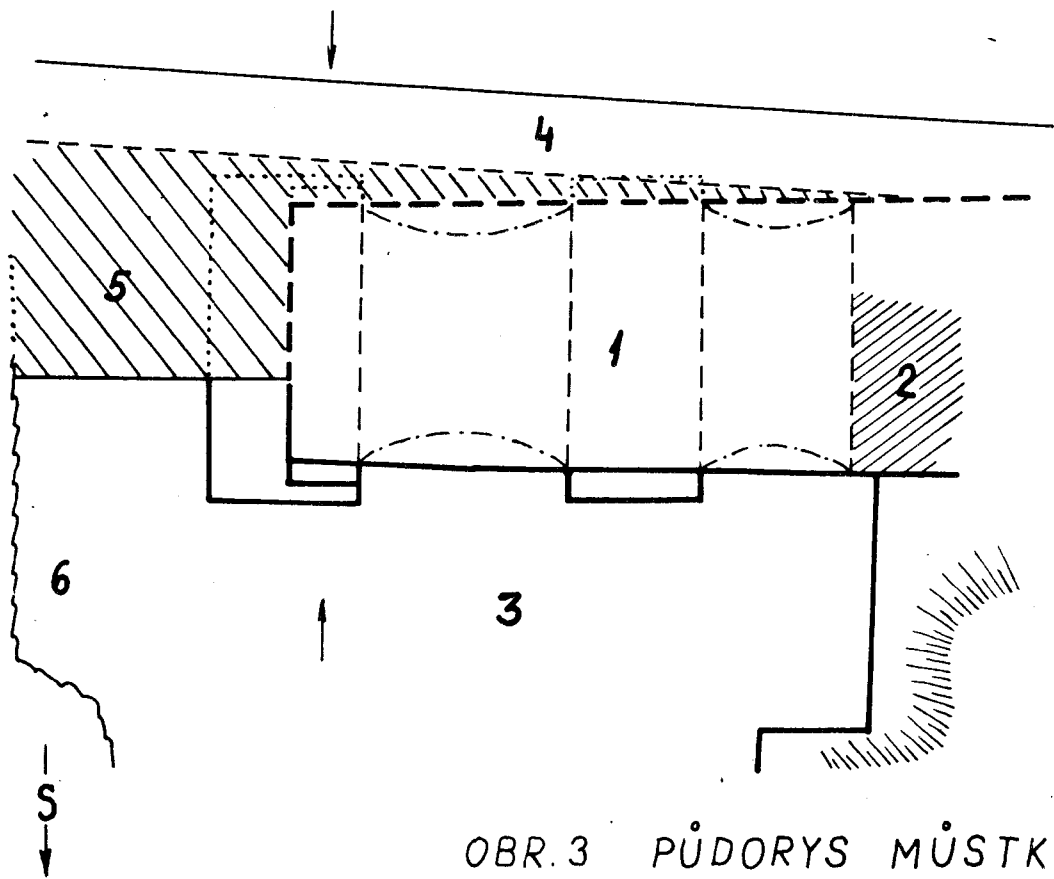
OBR.3 PŪDORYS MŪSTKU

- Obr.3. Pádorys mústku. Mostní těleso (1) s porušeným západním pilířem u SZ rohu (2) je opřeno o tarasní zeď (4). Sonda po severní straně mústku (3) byla na východní straně ohraničena uměle otesanou skalou (6)-kontreskarpou příkopu. Nezkoumaný prostor (5) je dodnes kryt zeshora mostovkou a cestou. Kreslila V. Rožmberská, měřil M.Hus.

Délka předního, čelního pilíře je 1,4m (bez rozšíření v dolní části pouze 0,65m). Střední pilíř je dlouhý 1,2m. Šířka mostovky po celé délce můstku je průměrně 2,5m. Můstek byl celý postaven z lomového neupravovaného kamene, pouze klenby a nároží pilířů byly postaveny z kamenných pečlivěji vybraných. Jedná se tu o prostý kamenný vzepřený bezkloubový most.

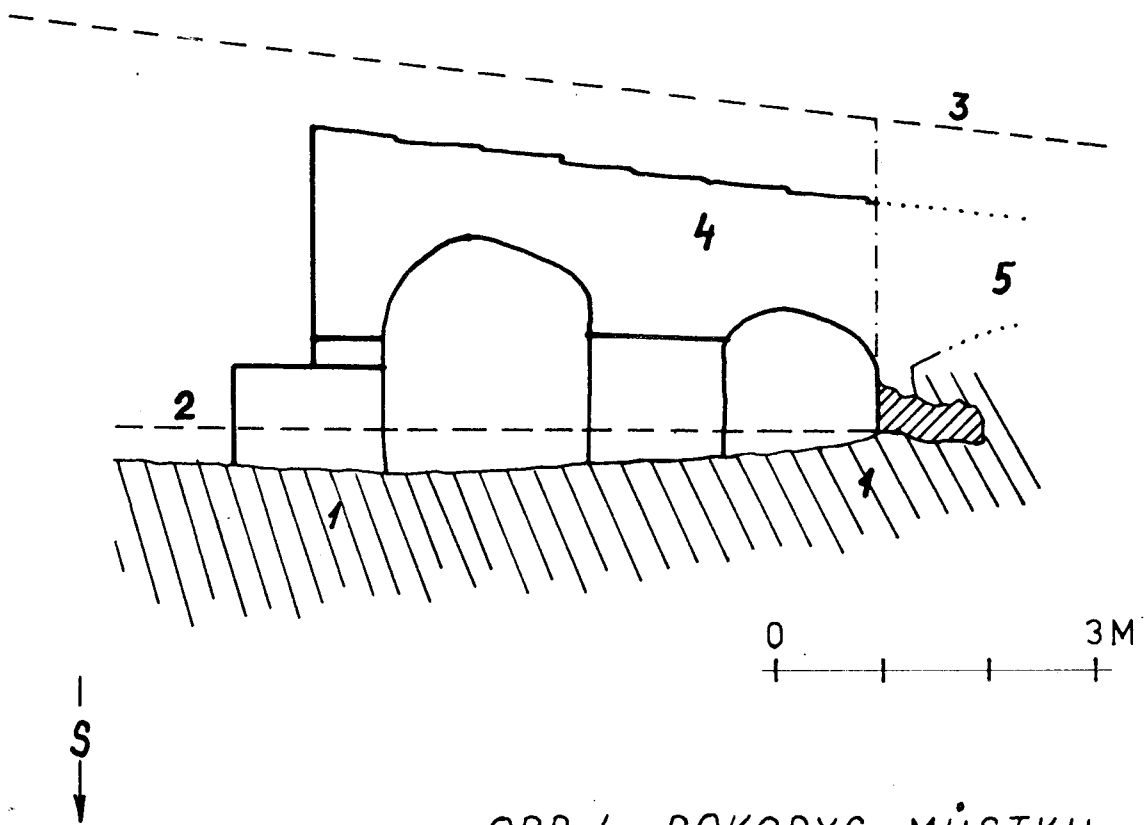
OBR.4 BOKORYS MŪSTKU

- Obr.4. Bokorys mústku-pohled ze severu. Těleso mústku (4) ještě částečně pokračovalo do nezkoumaného prostoru (5). Původní úroveň (3) povrchu je odlišena od dnešní, uměle položené podlahy (2) nad skalnatým podloží (1). Mezi skálou a novou dlažbou je dnes drenáž a odvodnění. Kreslila V. Rožmberská, měřil M.Hus.

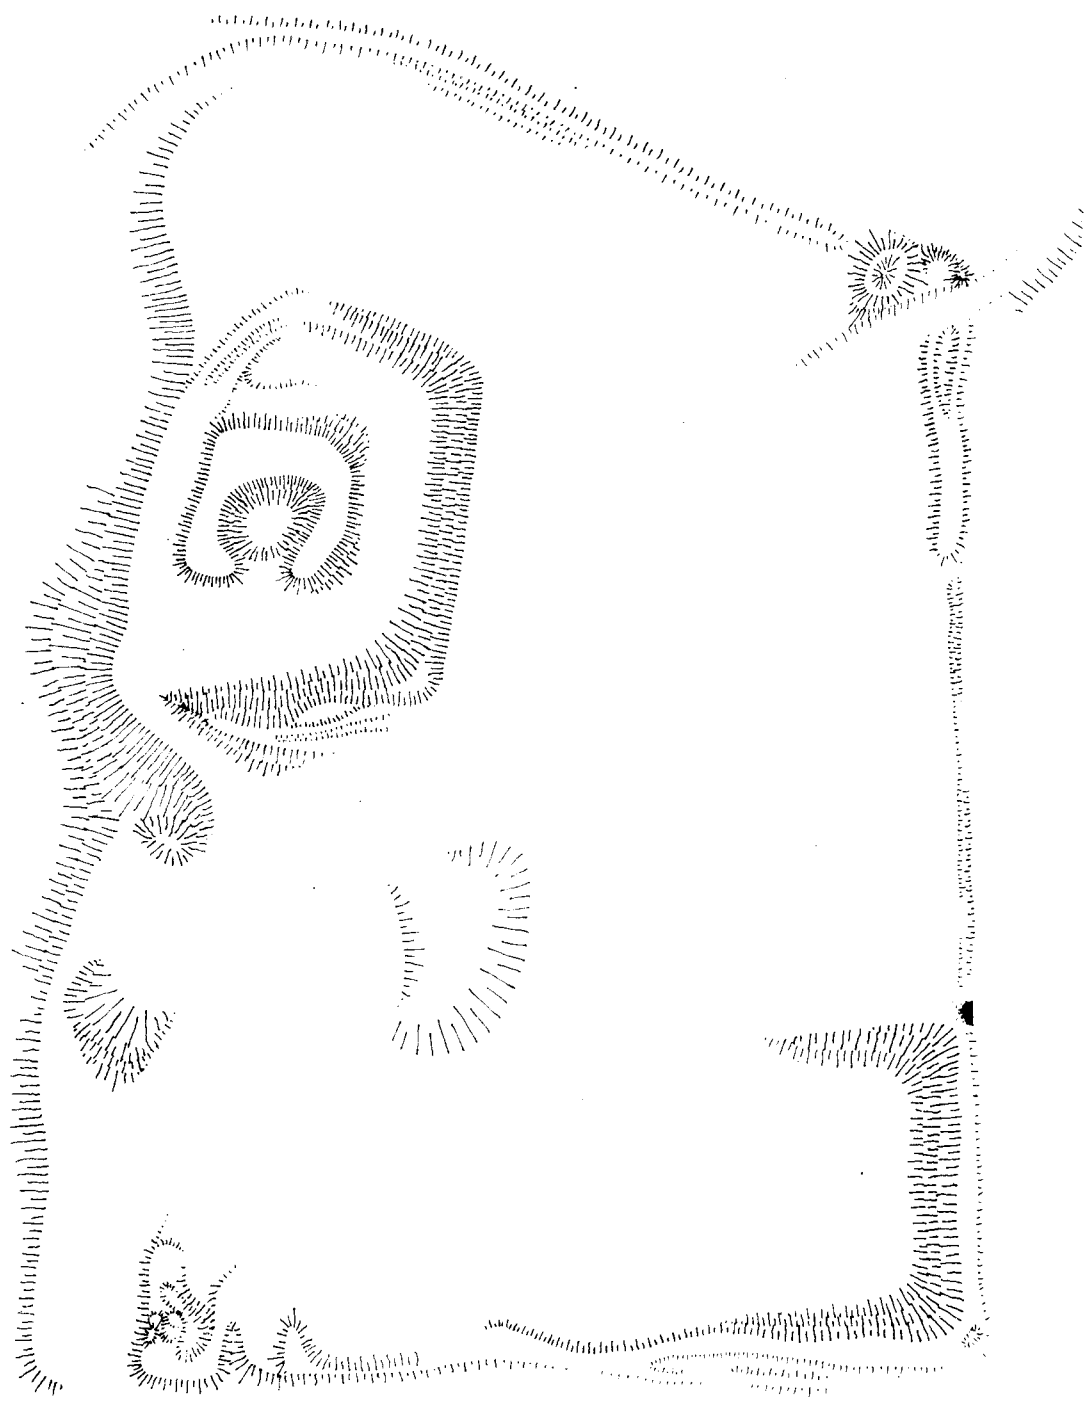
Obr. 1: Třebekov - dvůr
celková situace lokality

Až na zřetelné vybírání kamene ze zbytků staveb je místo v dobrém stavu bez výraznějších recentních zásahů do terénu. Zastavěný, mírně svažité areál dvora, zaujímající prostor zhruba 110 x 90 metrů, vymezený zbytky kamenné ohradní zdi se delší stranou opírá o hranu terénního stupně nad potokem. Do takto ohraničené plochy jsou umístěny pozůstatky zděných staveb, zahloubené plošiny pro objekty lehčích konstrukcí a další relikty (obr.1).

strukce. Ven z dvořiště odtud vybíhá úsek staré cesty slepě končící v nedaleké rokli (obr.1). V okolí cesty mimo areál dvora nacházíme tři mladší milířístě.

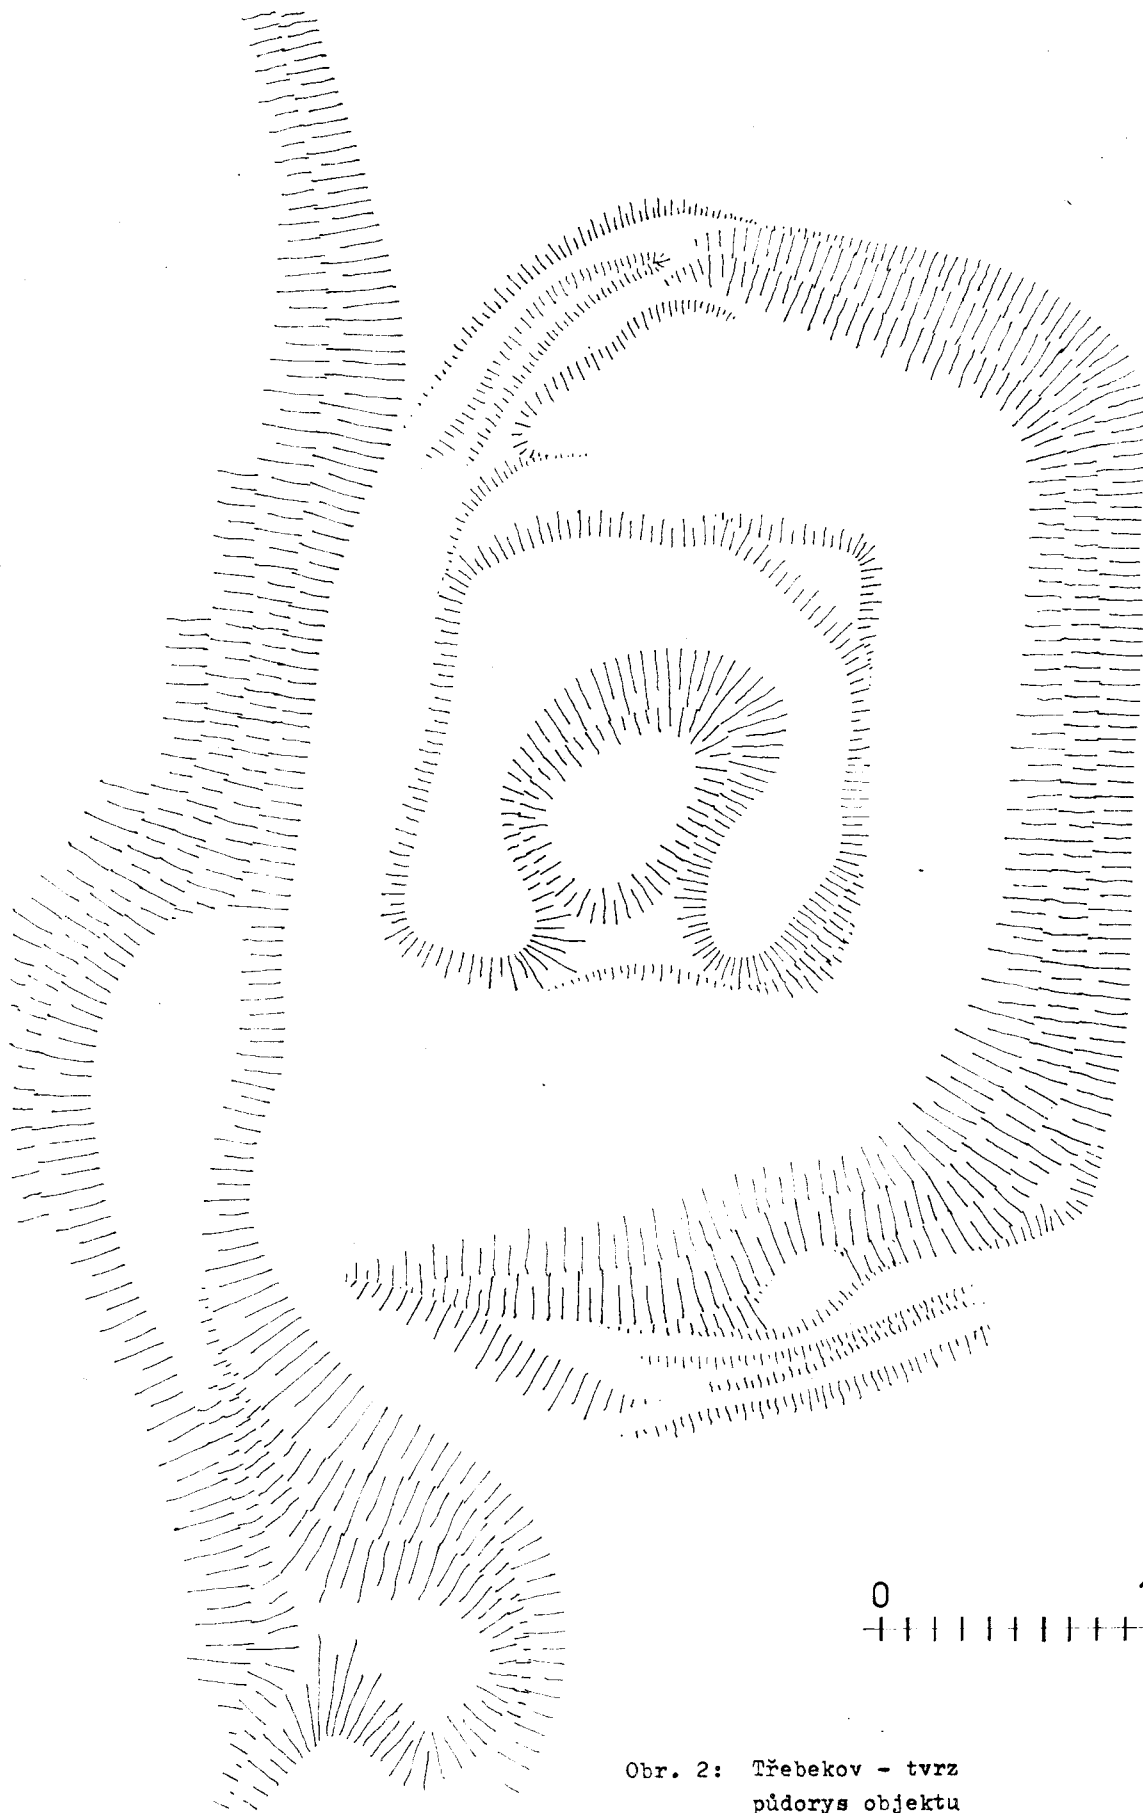
Obr. 2: Třebekov - tvrz
půdorys objektu

Na okraji terénní terasy, uvnitř ohrazeného areálu, se nalézají pozůstatky velké stavby obklopené podkovou mělkého širokého příkopu s plochým dnem (obr.2). Situace zřejmě vznikla tak, že byla nejprve do svahu zahloubena vodorovná plošina a na ní pak, blíže k okraji terasy, vyzdviženo vlastní stavení. Zůstala po něm nízká destrukce prosybená kamenem. Její tvar je zhruba čtvercový se zaoblenými rohy. Převýšení oproti dnu příkopu činí asi jeden metr. V temeni destrukce je excentricky umístěná prohlubeň, na jejímž dně byla v minulosti vybíráním kamene vyhloubena díra o průměru kolem 1 m. V okolí jámy se nalézají zlomky velmi kvalitních cihel, mezi nimi i část cihly, jejíž užití bok nese známky silného opotřebení, zřejmě sešlapání k jedné straně. Můžeme ji téměř s jistotou prohlásit za součást cihlového schodu, který byl vzhledem ke stupni opotřebení dlouho užíván. Na vnějším okraji příkopu západně od stavby byl nalezen zlomek cihlové tvarovky s výžlabkem. Ve stráni pod objektem se v kamenné sutí hojně vyskytuje malta dobré kvality a pochází odtud zlomky několika prejzů (obr.3). Uvážíme-li, že lokalita sloužila jako zdroj kamene, můžeme objekt rekonstruovat jako vícepodlažní budovu vystavěnou z kamene na maltu na přibližně čtvercovém půdorysu o straně kolem patnácti metrů, zakrytou prejzovou střechou. Nález cihlové tvarovky naznačuje, že stavení nebylo prosté zdobných architektonických detailů, které jsou v tomto prostředí, pokud je nám známo, vzácné. Přístup k objektu se zřejmě nalézal při hraně terasy na severozápadní straně, kde se jeví náznak komunikace - otázka je, zda souvěké s budovou. Byl tudíž nejpravděpodobněji vstup do příkopu, respektive dvorku. Jeho povrch se nejspíše ani v minulosti nenalézal o mnoho hlouběji, jinak by se zachoval alespoň náznak výběhu příkopu do stráně a neexistovala by terasa, lemující severní stranu centrálního stavení. Na vnějším okraji byl příkop ohrazen zdí, jejíž zbytky jsou v několika úsecích patrné. V západní části opevnění ústředního objektu stála snad při hradbě menší stavba. Keramika získaná při povrchovém průzkumu pochází z těchto míst a ze sutě ve stráni. Popsaná mohutná stavba s vlastním opevněním, začleněná do rámce ohrazeného dvořiště, dominovala celé dispozici. Můžeme ji charakterizovat jako tvrz fungující v nejužší součinnosti s hospodářským dvorem, s nímž jak předpokládáme žila ve stejné době, což dotvrzují vazby mezi tvrzí a ostatními objekty dvora.

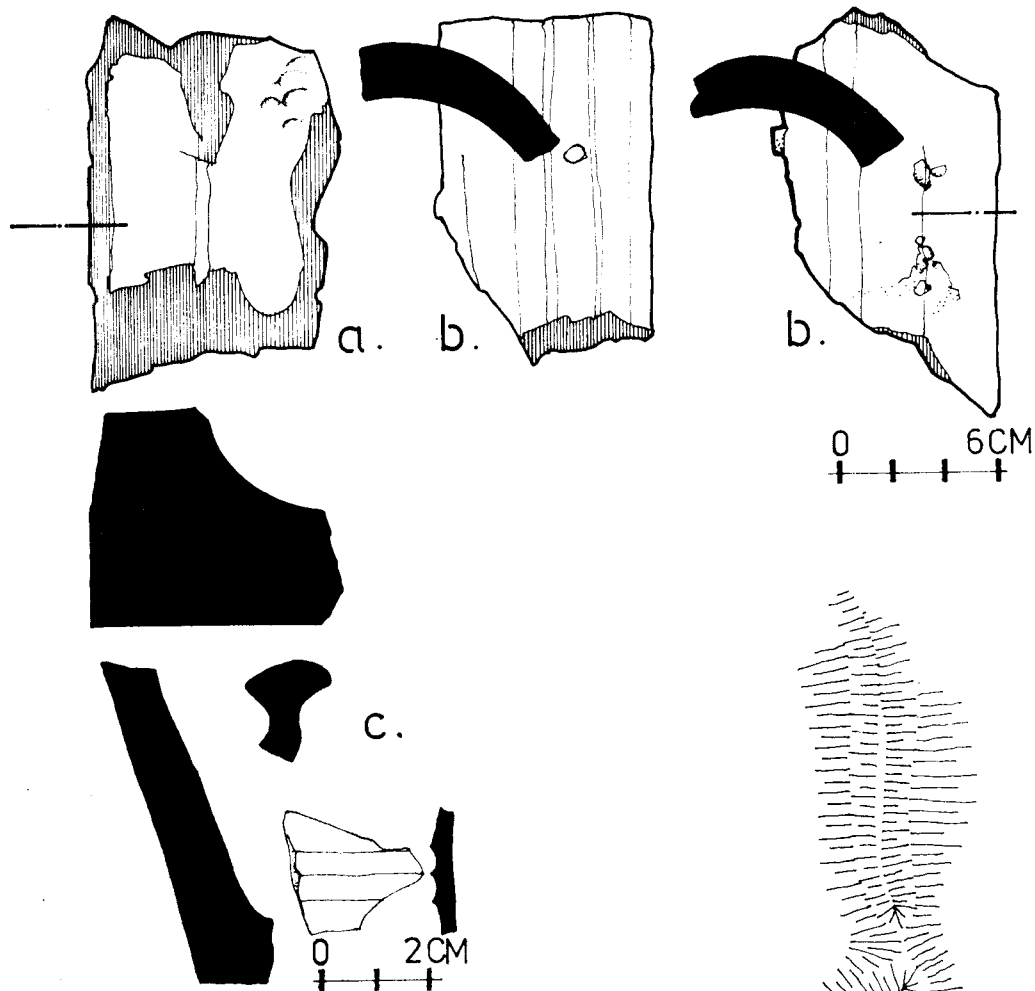
Obr. 3: Třebekov - tvrž
 nálezy z prostoru tvrziště
 a) keramická tvarovka
 b) prejzy
 c) zlomková keramika

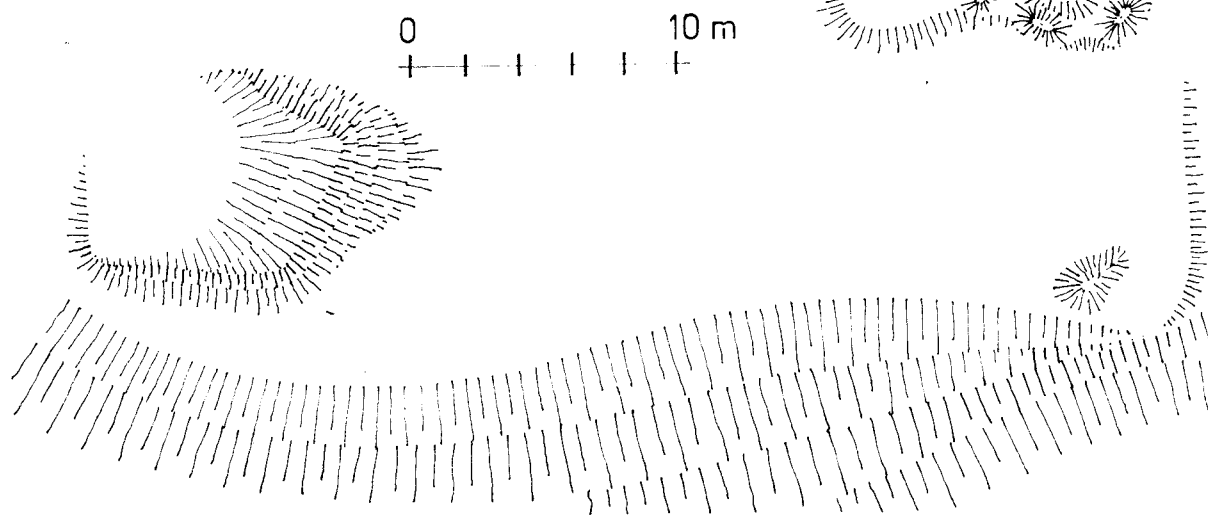
Obr. 4: Třebekov - dvůr
 situace v severozápadní části areálu

Západně od tvrze se při hraně terasy táhne fronta pozůstatků objektů někdejšího dvora. Nejvýraznější je rozměrná jáma a asi 1,5 m vysoká kupa destrukce. V severozápadním nároží dvořiště na někdejší možnou přítomnost převážně dřevěných staveb upozorňují méně výrazné terénní útvary. Jižně od nich přiléhá k západní ohradě kratší stranou obdélného půdorysu pozůstatek stavby, v níž se uplatnily zděné kamenné konstrukce. Tvary této destrukce jsou deformovány těžbou kamene a mladšími zásahy (obr.4). Nad touto stavbou byl do jihozápadního nároží areálu situován rozměrný objekt lehčí konstrukce. Zůstala po něm vodorovná plošina zahloubená do svažitého terénu, místy až do hloubky kolem čtyř metrů. Další podobný menší objekt nacházíme blíže středu dvořiště. Veškeré dosud popsané objekty jsou soustředěné v severozápadní části areálu. Jižní část dvora se dnes jeví jako volné prostranství bez výrazných reliktních staveb. V jihovýchodním nároží dispozice existovala dvouprostorová stavba, jeví se jako výrazná kamenná de-
