RADKOVICE

J. Anderle

SULISLAV

TVRZE NA ROKYCANSKU

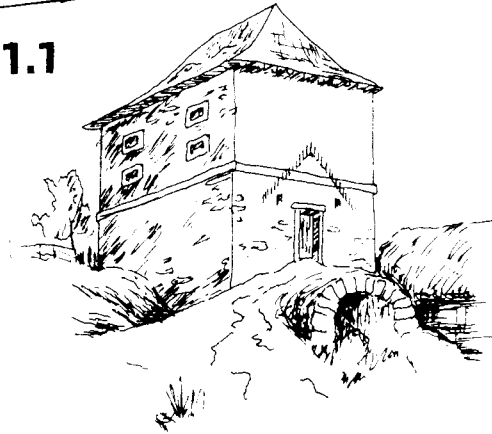
Obr. 1: Radkovice - tvrz

Nejzávažnějším pramenem pro poznání starší stavební podoby objektu vedle samotné stavby je Liebscherova kresba /Sedláček 1893, 177/ na obr. 1.1. Zobrazuje sýpku se třemi nadzemními podlažími a suterénem zakrytou valbovou střechou. Asi koncem sedmdesátých let minulého století byla budova o dvě podlaží snížena a upravena k obývání. Povrchový průzkum zde byl proveden spolu se zaměřením stavby v lednu 1983 a o rok později doplněn.

- 1.1. Liebscherova kresba
- 1.2. půdorys 1. podlaží
- 1.3. půdorys 2. podlaží
- 1.4. řez A
- 1.5. řez B

Stavení je založeno u paty svahu údolní terasy na plošině mírně zvýšené nad nivu potoka, která byla před regulací toku často zaplavovaná. Na půdorysu 9,3 x 12,8 metru stojí dvoupodlažní objekt s kamennými zdmi silnými kolem jednoho metru /obr. 1.2, 1.3, 1.4/. První podlaží částečně zapuštěné pod zem se využívá jako sklep. Přístupné je zděnou šíjí s betonovým stropem, který nahradil kamenné klenutí zobrazené na Liebscherově kresbě /Sedláček 1893, 177/. Ve vchodu za šíjí je osazen jednoduchý pravouhlý žulový portál s odsazením pro dveře. Stojky jsou ve výšce asi 80 cm silně ošoupané a je v nich po několika otvorech, jak byla měněna pozice závěsů dveří a zajišťovacího mechanismu. Portál patrně není v původní poloze. Šikmé špalety vchodu jsou kamenné, záklenek je z cihel. Vrypem se zjistilo, že základová spára obvodové zdi se nachází asi 20 cm pod povrchem dusané podlahy na břidlicovém podlaží a že základové zdivo ve světlosti vchodu chybí. Celá situace budí dojem, že otvor tu je od vzniku zdi.

Druhé podlaží před přestavbou na byt zpřístupňoval vchod v západní stěně /obr. 1.1/, k němuž byl nástup po peronu nad šíjí vstupu do suterénu. Nástupní prostor byl krytý přístřeškem, jehož otisk byl zachycen na citované kresbě. Zkoumání druhého podlaží a nakonec i celé stavby znesnadňuje to, že objekt byl v roce 1977 opraven a omítnut.

Průzkum ukázal, že trojúhelníková vyvrcholení štítů stavení jsou zbytky odbouraných zdí třetího a čtvrtého podlaží někdejší sýpky. Jsou rovněž z kamenného rádkového zdiva, silné 90 cm. Zachoval se na nich otisk podlahy čtvrtého podlaží sýpky /obr. 1.2/. Nad otiskem se zeď nerovnoměrně zeslabuje o 5 až 10 cm. Snad v této úrovni byla podlaha už před úpravou na sýpku.

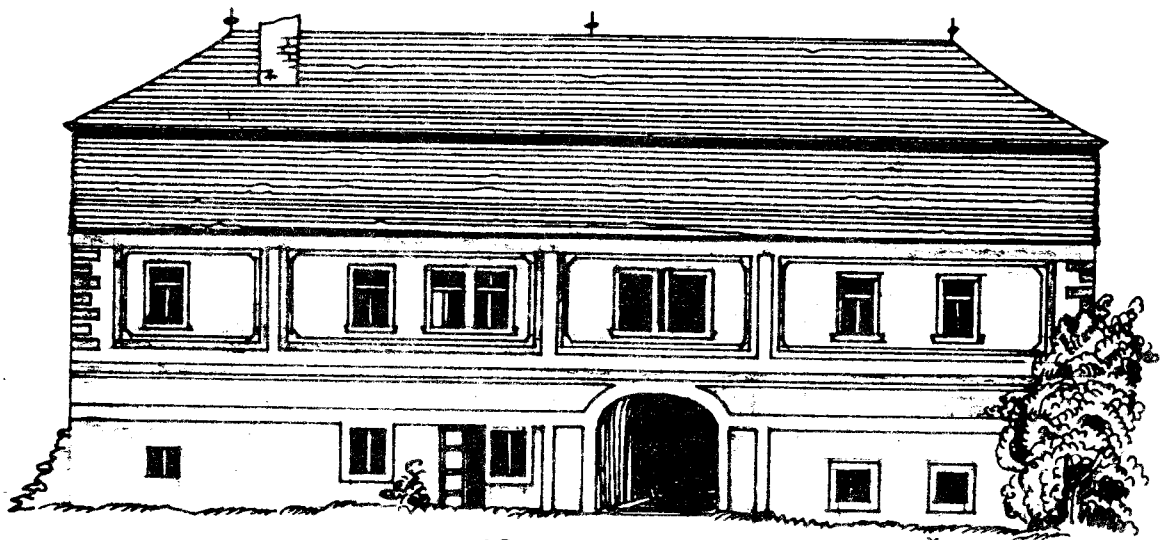
DARMYŠL

Vysvětlení k plánu - Darmyšl: plné zdivo (zřejmě středověké), silně šrafované (neurčené), šrafované (barokní), křížkované (klasicistní), tečkované (novověké).

ZAMĚŘENÍ 1983

Zámek v Darmyšli, zbořený počátkem r. 1984 stával ve středu obce. Objekt zámku s rozsáhlým hospodářským dvorem, obklopoval ze dvou stran rybník. Patrové obdélné stavení zámku kryla mansardová střecha. V průčelí šestiosé stavby byl prolomen klenutý průjezd, zpřístupňující obdélný hospodářský dvůr. Sýpky a stáje, které uzavíraly dvůr, postupně zmizely již v roce 1983. Vlastní stavba se na první pohled jevila jako nevyrazná novostavba z počátku 19. stol. Stavební povrchový průzkum v ní ale rozpoznal objekt stavebně velice nesourodý. Jádro stavby tvořil čtverhranný objekt, s nověji prořazenými dveřními a okenními otvory - zřejmě ve své podstatě pozůstatek tvrze. Gotické, jednoduše profilované články dveřních portálů, obsahovalo zdivo budovy přiléhající zleva k zámku. Rovněž nároží zámecké budovy byla armována profilovanými žulovými kvádry.
