BRANDÝS nad Orlicí

J. Čížek, J. Slavík

VITĚJOVICE

J. Anderle, Z. Prochá zka, V. Švábek

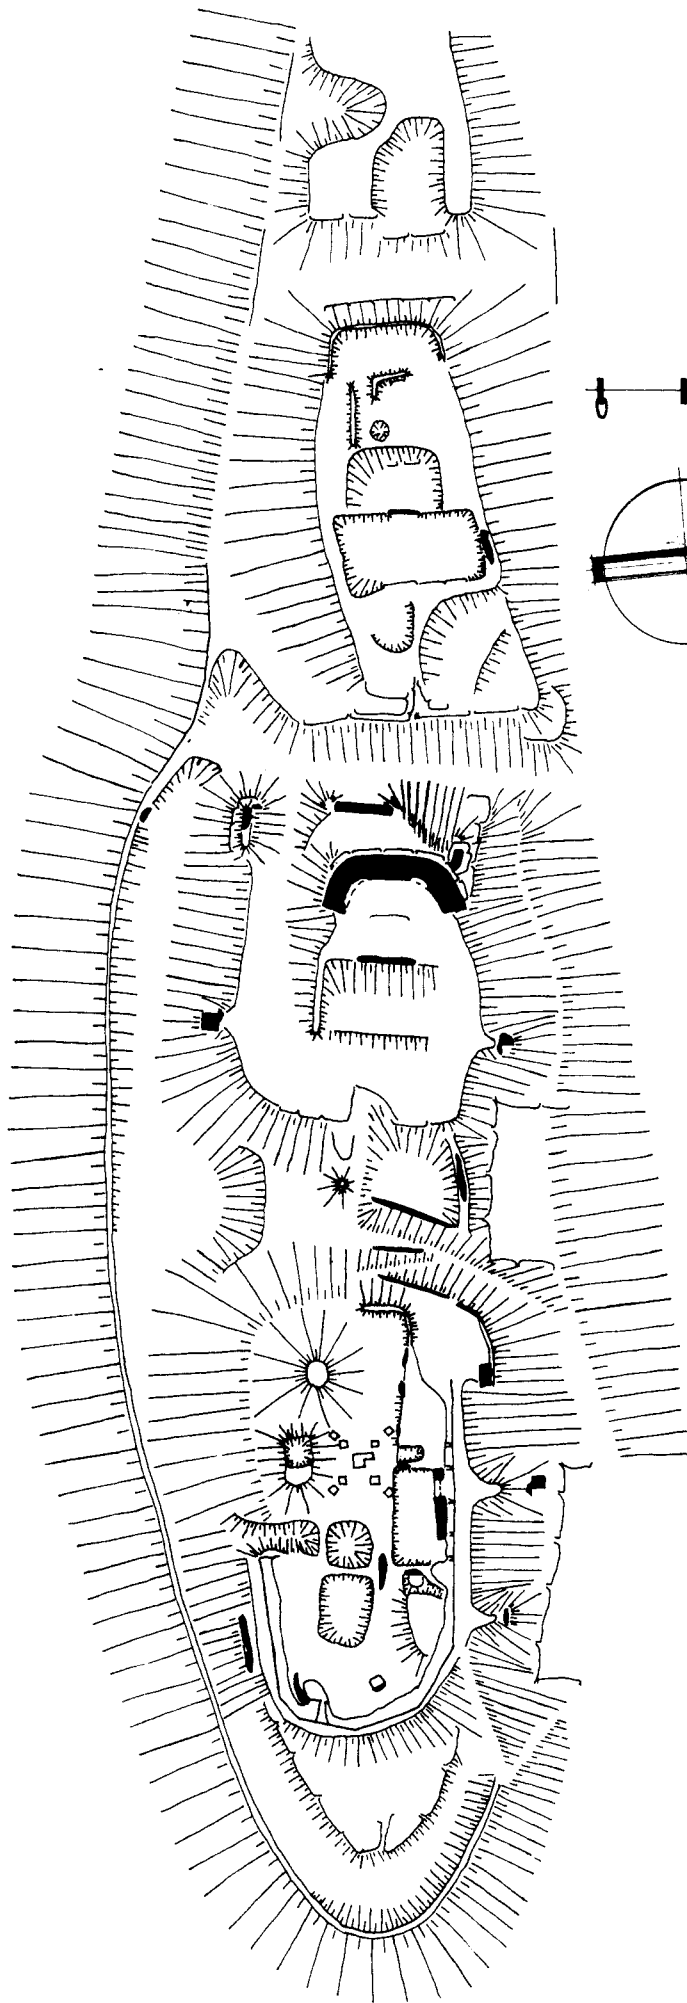
Obr. 1: Brandýs nad Orlicí - hrad. Plán objektu (měřeno pásmem, krokováno).

První předhradí na východní straně hradu bylo chráněno 7,5 m širokým příkopem a nízkou zídou či valem, jehož zbytky se dochovaly na východní straně. Střed předhradí zcela přehradila obdélná budova o rozměrech 8 x 16 m, po níž zbyla rozlehlá deprese. Na východní straně k této budově zřejmě přiléhal přístavek.

Druhé předhradí tvaru obdélníka o rozměrech 32 x 20 m bylo chráněno nad příkopem 10 m širokým mohutnou štítovou zdí podkovovitého tvaru a parkánovou zdí. Původní vstupní komunikaci sleduje i dnešní pěšina, stoupající z příkopu po severní straně druhého předhradí. O vnitřním uspořádání 2. dílu hradu nelze tvrdit nic určitě. Podle zbytku zdi ve východní třetině plochy a terénního stupně na okraji třetiny západní můžeme uvažovat o existenci budovy podobné jako na prvním předhradí. Štítová zeď, dnes již téměř bez líců, nahradila starší hradební zeď o tloušťce 1,2 m. Je však možné, že k zesílení této zdi na dnešní tloušťku 3 m došlo ještě v průběhu její výstavby a jedná se tedy o její mikrofázi. Přikláníme se spíše k verzi první.

Vlastní hrad byl od druhého předhradí oddělen opět příkopem 16 m širokým, na jižním konci uzavřeným zídou. Ve východní části příkopu se ke svahu předhradí přimyká suťový(?) kužel, který v sobě může okrývat pilíř mostu. Tvar západní strany příkopu je znejasněn průběhem 3 opěrných zídek pěšin, z nichž nejvýše položená je zřejmě ještě středověkého původu - snad zbytek obvodové hradby vlastního hradu. Hradní jádro, přibližně oválného tvaru, o hlavních rozměrech 50 m a 24 m, bylo uzavřeno mohutnou, místy až 2,5 m silnou hradbou. Její průběh můžeme sledovat pouze v jihozápadní polovině hradu, kde má polygonální tvar. Ještě na konci minulého století stál vysoký stěp obvodové hradby v jihovýchodní části hradního jádra (Sedláček 1883, Kadlčík 1886).

V prostoru hradního jádra jsou dnes patrná dvě stavení, přistavěná k obvodové hradbě. Západní z nich, na podkovovitém půdorysu, je původní palác, jižní jednotraktové stavení na něj navazovalo. Obě stavení byla podsklepena, jak o tom svědčí zachovaná střílnová okénka v obvodové hradbě a dodnes zachované prostory pod západním stavením. Tyto prostory jsou rozděleny příčkou na dvě místnosti, osvětlené vždy dvěma střílnovými okénky 1 m vysokými a 0,1 m širokými. Obě místnosti mají valenou klenbu a jsou propojeny průchodem s kolnými špaletami. Severní místnost na půdorysu "L" byla přístupná přímo z nádvoří šíjí, z níž se zachovala valeně zaklenutá chodbička. Valená klenba je v zadní části vystřídaná hrotitým záklenkem. Suterénní prostory pod jižním stavením byly osvětleny šesti střílnovými okénky, z nichž čtyři byla později částečně zazděna. Z prostor pod jižním stavením se zachovala dodnes pouze nejzápadnější, na čtvercovém půdorysu 3,7 x 3,7 m, zaklenutá křížovou klenbou se šesti cihlovými průduchy ve vrcholu. Tato místnost je dnes propojena se suterény západního stavení širokým průchodem a je částečně zasuta.

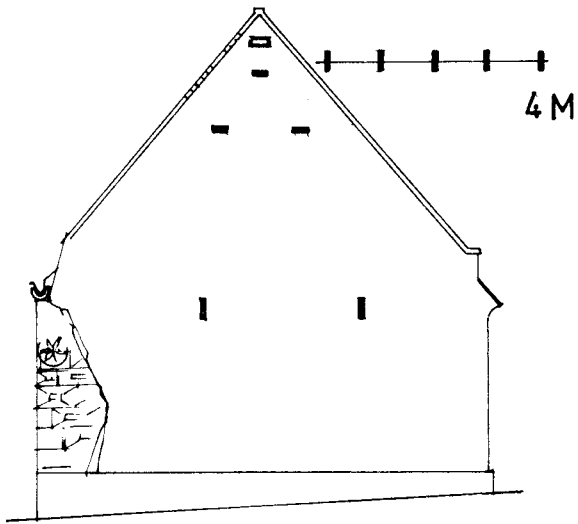
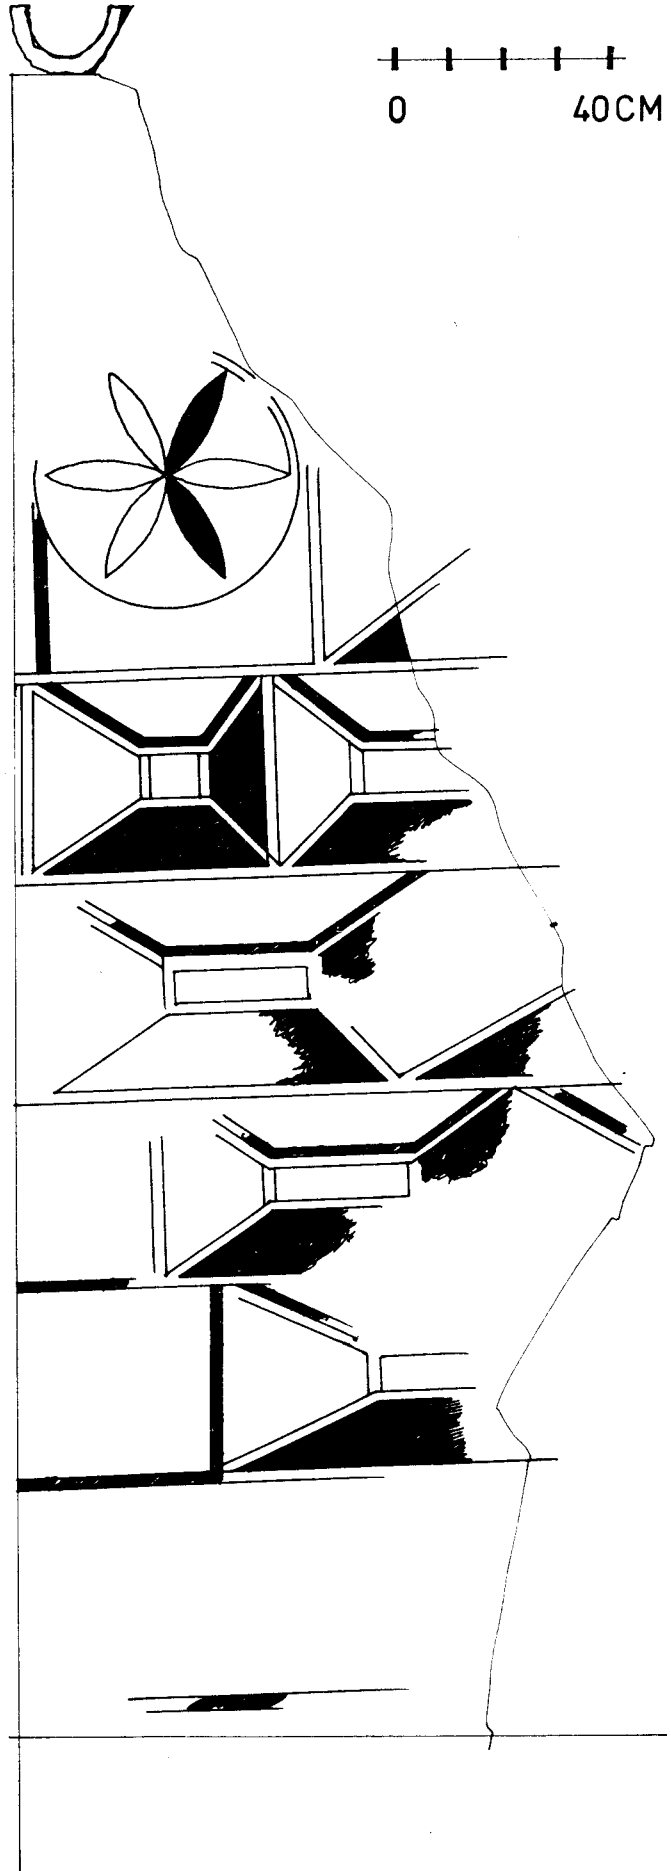
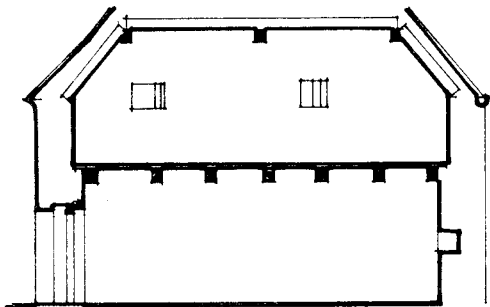
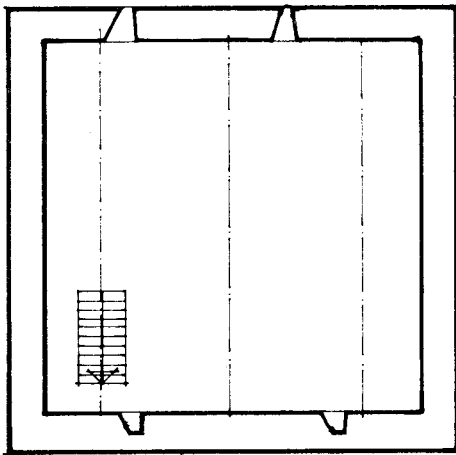
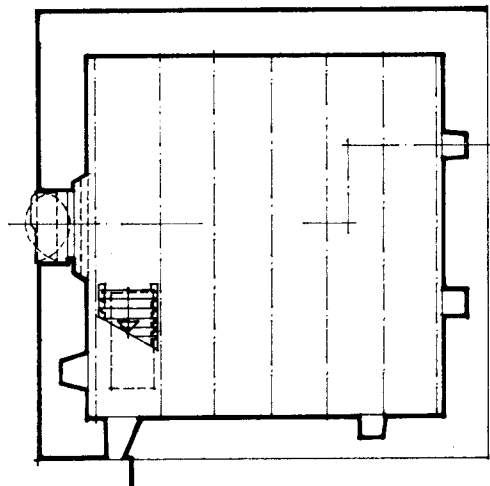
Obr. 3: Vitějovice - srub (sýpka) u čp. 2 a detail sgrafita

vchodem v přízemí, který je zaklenutý nepravidelným obloukem. V obou podlažích se nacházejí otvory se sešikmenými, v některých případech silně vyosenými špaletami. Otvory v přízemí ve zdi, ke které z východu přiléhá fara, jsou zazděné. Ty z nich, které jsou bližší jihovýchodnímu nároží objektu, snad mohly být od počátku pouze výklenky (obr. 3). Povaha ostatních otvorů je taková, že je můžeme s jistou rezervou prohlásit za střílny

pro ruční palné zbraně, obracející se svou osou do důležitých směrů. Dřevěné konstrukce ve stavbě pocházejí zřejmě nejhluběji z doby přestavby v roce 1808. Podlaha druhého podlaží je z prken spočívajících na hraněných trámec, strop tvoří púlená neloupaná smrková polena svrchu pokrytá lepenicí, opřená o boční obvodové zdi a o nosné trámy. Srub ve své výbavě slučuje prvky hospodářské a obranné stavby.

Datování tohoto objektu není na základě stavebního průzkumu jednoznačné. Sgrafitová výzdoba, kterou tu nacházíme, mohla vzniknout, podle našich dosavadních zkušeností, někdy kolem poslední čtvrtiny 16. století. Motiv růžice v kruhu byl ve zdejších kraji zřejmě častější, neboť se s jeho obdobou setkáváme na sgrafitovém podstřešním pásu věže kostela v Chrobolech (obr. 4). Ani zde si ovšem nejsme jisti chronologií. Provedení vitějovického sgrafita je velmi zlidovělé. Tvůrci dělalo potíže zvládnutí skladby jednotlivých polí a nedařilo se mu udržet pásy sgrafita v rovině. Vezmeme-li v úvahu opožďování architektonických jevů ve venkovském prostředí vůči slohovému stavitelství, musíme datovací schopnost tohoto sgrafita považovat za omezenou.

K chronologii stavebních úprav srubu by mohl přispět i další jev, bohužel však rovněž problematický. Jak jsme se zmínili, záklenek vstupu do objektu je nepravidelný. Je to dáno tím, že vstup byl rozšiřován. Deformaci záklenku respektuje v omítce rytá linka. Omítky srubu jsou však ve stavu, který nedovoluje posoudit případný vztah tohoto jevu ke sgrafitu. Musíme se proto zatím spokojit s hypotézou kladoucí vznik srubu do poslední čtvrtiny 16. století, i když povaha objektu, a snad i situace vstupu, nevylučují, že stavba je ještě staršího původu. Zda se podaří získat přesnější poznatky o této vzácné památce, je nejvýše sporné, neboť srubu hrozí v nejbližší době zbourání.

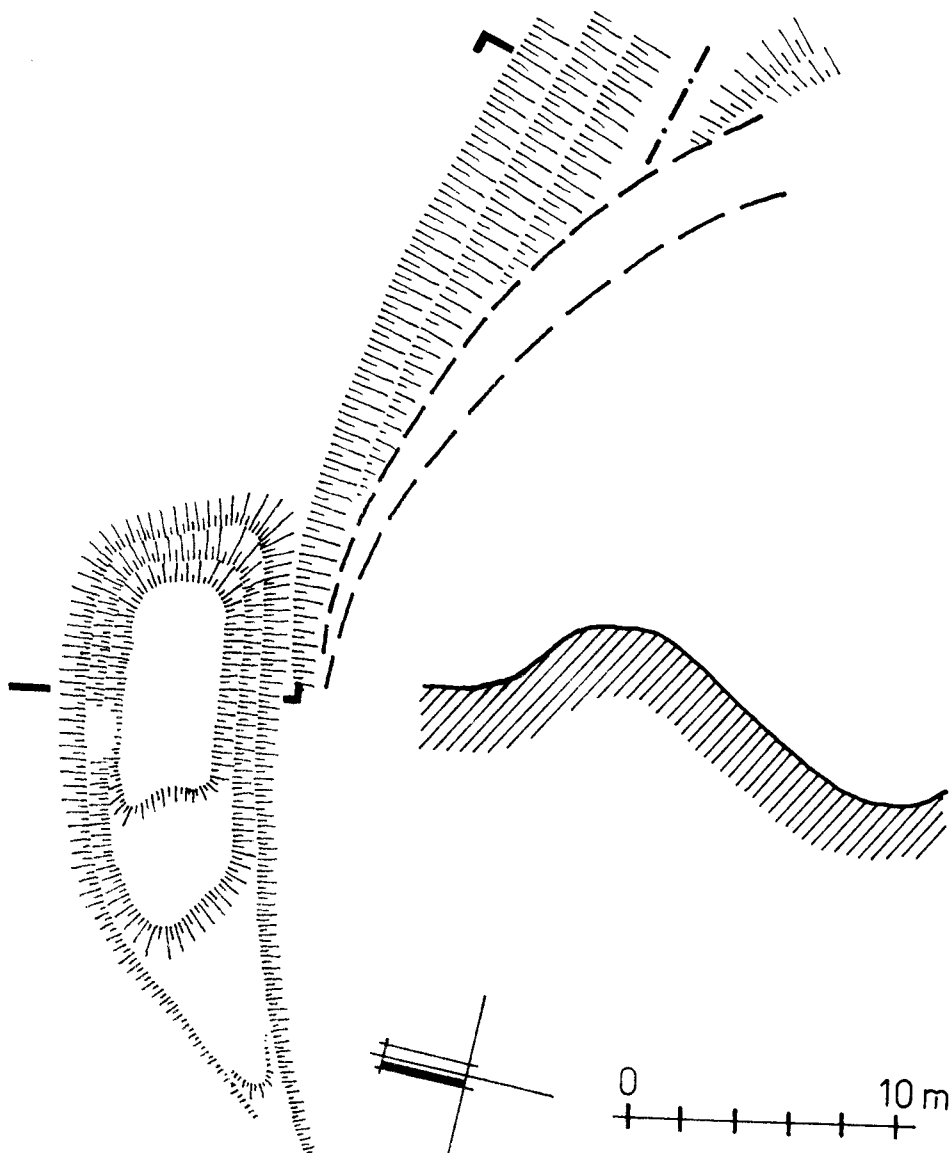
Obr. 5: Vitějovice - půdorys a profil zbytku opevnění hradu v zahradě čp. 2

tomu dnes, kdy těžká mechanizace místo zplanýrovala a na takto upraveném pozemku vznikla zahrada a budova mateřské školy. Výraznější zbytek opevnění se zachoval jen na okraji zahrádky čp. 2. Jde o krátký úsek mohutného valu naspaného z hlíny promísené kamenem a pozůstatek příkopu ústícího do stráně (obr. 5). Dále lze sledovat jen rozvezený val, na němž stojí dvě stará stavení. Pod nimi hlubokým zářezem prochází cesta do návsi (obr. 2). Jižní okraj opevnění se projevuje výrazným terénním zlomem, který kolmo navazuje na hranu údolní terasy. Pod ním dnes ve školní zahradě stojí dřevěný zahradní domek.

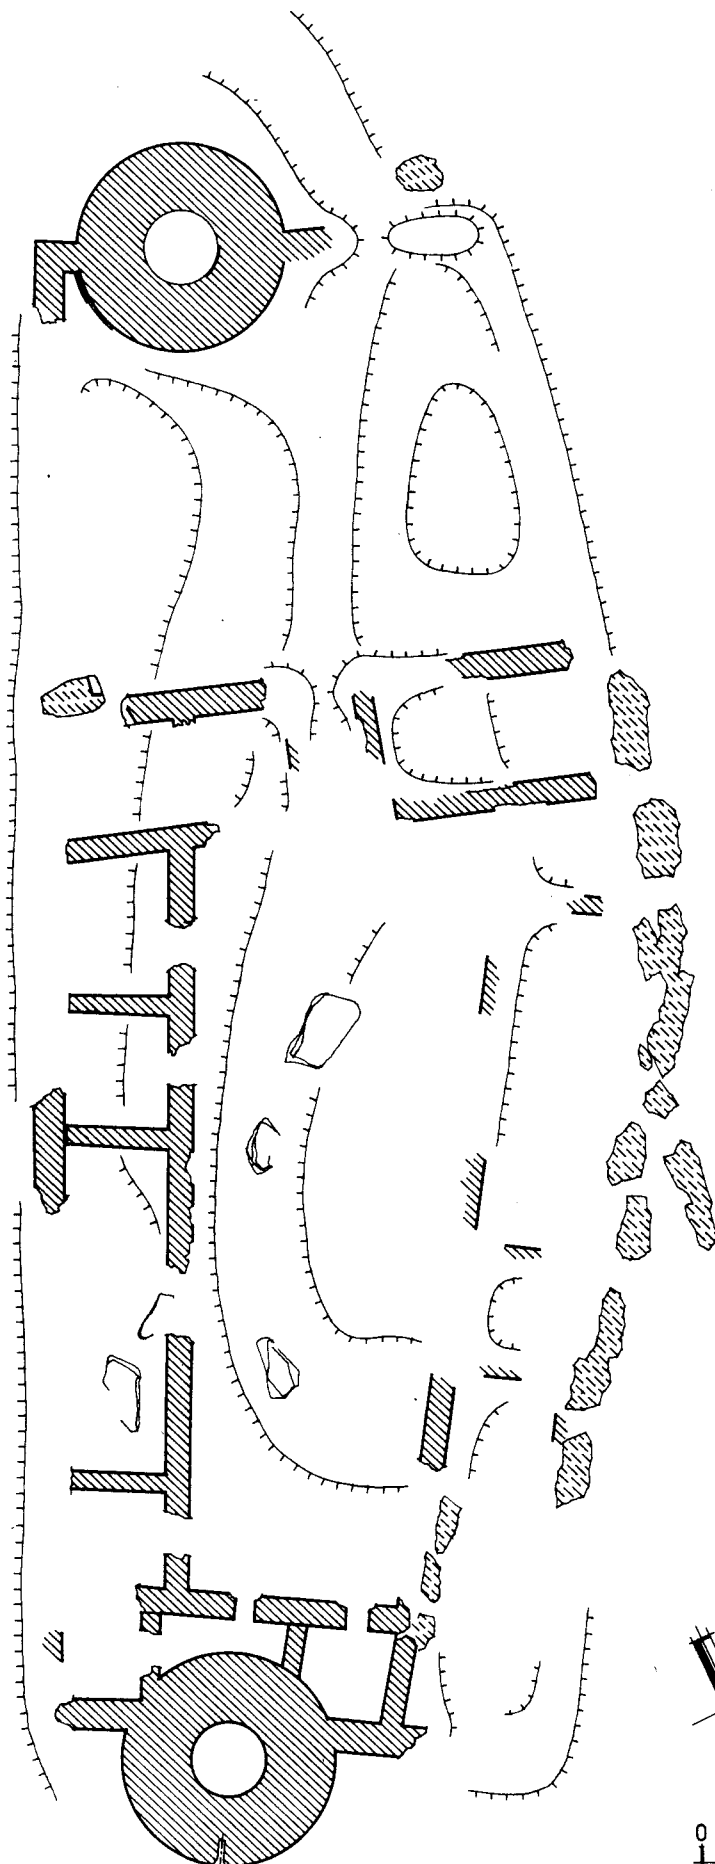
Obr. 6: Vitějovice - půdorys hradu na Osuli (šrafovaně - zdivo stojící, čárkovaně - zdivo povalené)

Obraťme nyní pozornost k nejzajímavější památce Vitějovic, zbytkům hradní novostavby na vrchu Osuli nade vsí. Vrchol kopce tvoří hřeben s výchozí skály svažující se od severu k jihu. Ten posloužil jako staveniště hradu, jehož areál je asi 110 metrů dlouhý a nejvýše 40 metrů široký (obr. 6). Protáhlé staveniště má tvar silně ztlačeného pětiúhelníka, který vymezovala přes dva metry silná obvodová hradba, doplněná v obou kratších čelech věžemi kruhového půdorysu. Je patrné rozdělení areálu na dvě části. Prvá, plošně menší, byla zamýšlena jako přední hrad. Uvnitř tohoto dílu nejsou znatelné stopy staveb. V čele stojí spodní část válcové věže o průměru 13,5 metru, vysoká kolem čtyř metrů. Je provázána s obvodovou hradbou, před níž předstupuje polovinou svého půdorysu. Patrné jsou dva předzáklady věže ve výšce nad sebou. U paty věže se nacházel vstup do areálu. Ústila do něho cesta patrná v terénních stopách, která západním úbočím kopce míjela dlouhý bok hradu, obloukem se ztáčela kolem zmíněné věže a voházela do brány. Za ní po úzkém hřbítku pokračovala ke střední části čela druhého, většího dílu hradu. Ten je tvořen čtyřmi křídly obvodové zástavby, která svírají dlouhé nádvoří.

Čelo této dispozice představují zbytky spodní části stavby obdélného půdorysu, v jehož středu je náznak průjezdu do nádvoří. Zajímavý detail ukazuje, že nádvorní zeď a východní boční zeď průjezdu se stýkaly ve spáře. Vnější obvodová zeď objektu zachovává stejnou sílu jako obvodová hradba. V západní části čelního křídla je patrná stopa příčky

Na tento objekt na obou jeho koncích navazují dlouhá boční křídla se zbytky vnitřního členění. Lépe je zachována spodní část západního křídla. Na jeho příčkách je patrné, že byly k obvodové hradbě tvořící vnější stěnu přizděny na spáry. V místech předpokládaných vstupů do jednotlivých prostorů přerušují nádvorní zeď průrvy.

Obě boční křídla se napojují na příčné jižní křídlo, které do svého půdorysu částečně pojalo válcovou věž vysazenou více než o délku svého poloměru před vnější stěnu křídla. Do dvou jeho prostorů z nádvoří procházejí dveřní otvory, jejichž portály se nezachovaly. Jedna z dělících příček křídla je k nádvorní zdi i věži postavena na spáru. Ostatní zdi jsou provázané. Zachovaná část věže má vnější průměr 14 metrů, vnitřní 4,5 metru. Výška činí asi 2 metry. Rovná koruna zdiva je v jedné úrovni se všemi okolními zdmi. Vnitřní líc věže je poznamenán žárem. Ve zdivu se zachoval otisk hraněného trámu zazděného v radiálním směru ve výšce asi 1 metr od podloží do těla věže. V roce 1985 (sdělení J. Kocourka) při úpravách zříceniny byl vyklizen zásyp interiéru jižní věže a při tom zřejmě narušena vrstva spáleniště. Při těchto pracech byl získán soubor nálezů uložený v OM v Prachaticích. Podle nálezu 4 železných hřebů se zdá, že zde v požáru zanikla nějaká dřevěná konstrukce.

Stojící úseky zdí a, jak je z povalených bloků patrné, i zbořené partie stavby byly dovedeny zhruba do stejné výše. Dosahovaly většinou úrovně suterénu. Koruny zdí jsou v jednotlivých úsecích v jedné rovině. Povaha zdí vylučuje, že by na dnešní úroveň byly ubourány nebo se samy zřítily. Uvážíme-li nepatrný objem destrukcí a ostatní výše zmíněné okolnosti, můžeme soudit, že zde nebyla bořena zřícenina nebo ve zdivu dokončená stavba, ale nedokončená novostavba dovedená zhruba do výše suterénu. V dané fázi stavby nebyly dosud zřízeny příkopy a valy, které by alespoň na některých částech obvodu objektu bylo možné předpokládat. Nebyly provedeny ani další nutné úpravy terénu.

Pozoruhodný je stavební postup, jímž objekt vznikal. Zdi hradu, jak je vidět, rostly v podstatě současně v celém půdorysu. Zjištěné stavební spáry jsou tedy pouhou technologickou záležitostí, která nemá valný význam pro chronologii vzniku jednotlivých funkčních částí stavby.

Pohled na půdorys hradu ukáže, jak obrovskou zátěží pro stavebníka muselo být budování pevnosti této úrovně zmíněným stavebním postupem. Ze zbytků lze dodnes vyčíst velkolepý záměr stavebníka, který zde stavěl jeden z nejmohutnějších hradů tehdejších Čech. Uvažme, že obě budované věže měly předčít i takovou stavbu, jakou je křivoklátský donjon. Zdá se, že takový podnik si mohl dovolit jedině český král. D. Menclová (1972, 256 - 257) vcelku správně dává hrad na Osulí do souvislosti s produkcí dvorské huti. Můžeme říci, že dispozice našeho objektu vykazuje shody s královskými hrady budovanými v době Přemysla II.

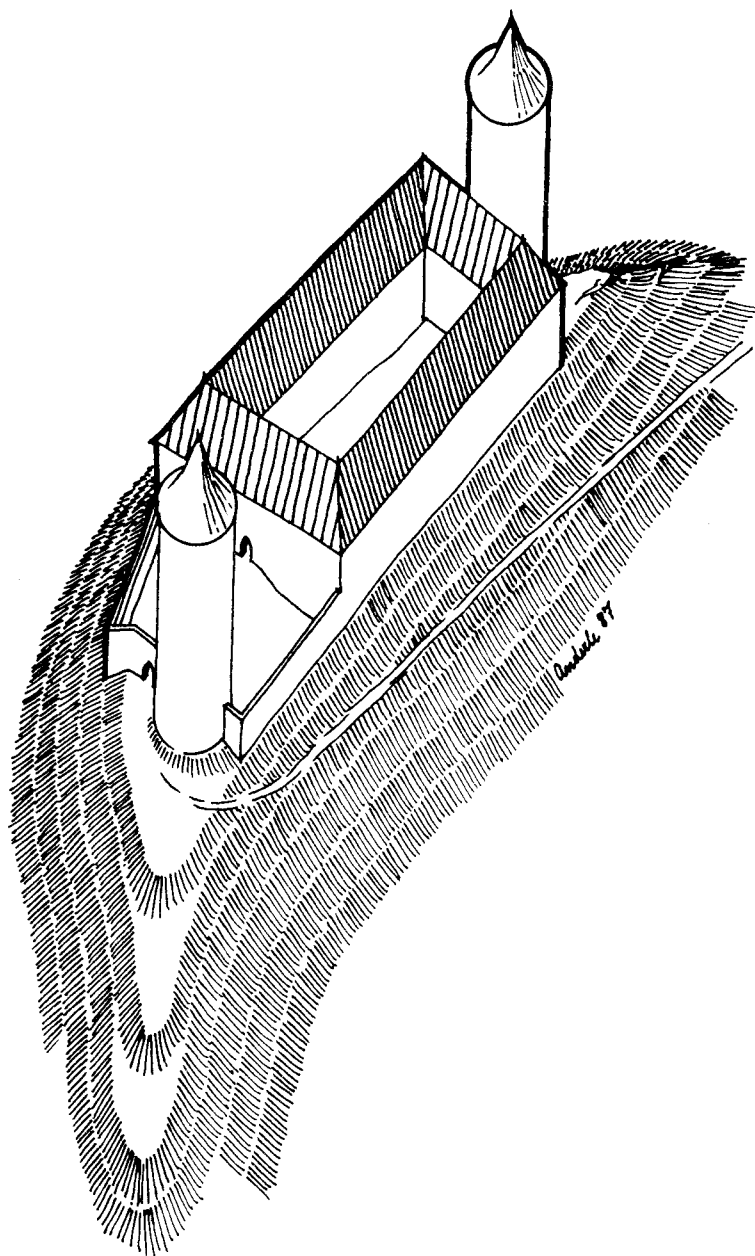
Obr. 7: Vitějovice, hrad na Osulí - ideální rekonstrukce stavebníkova záměru

Dispozici hradu nad Vitějovicemi ovlivnila povaha staveniště na hřebeni vrchu (obr. 7). Zhruba ve stejné době podobné podmínky zformovaly jádra hradů Bezdězu a Kamýku nad Vltavou. Na Bezdězu tvoří jádro dvě rovnoběžné palácové budovy a čela dispozice uzavírá hradba, před níž na jedné straně stojí hlavní obranná válcová věž. U hradu Kamýku jsou mezi dvě dlouhá palácová křídla vsazené na jejich koncích ven vystupující objekty, z nichž jeden sloužil jako vstupní (Durdík 1984). Náš hrad si přes staveniště k tomu nevhodné podržel uzavřenou palácovou dispozici obklopující nádvoří, jakou známe ze stavby Přemysla II. na Zvíkově a z jeho dalších hradů. Čtyřkřídlé schéma bylo na užším jižním konci doplněno mohutnou válcovou věží, která měla umožňovat aktivní obranu čela jižního křídla a kontrolovat rozsáhlou jižní partii kopce, kudy ke hradu přicházela cesta. Umístění věže mimo osu dispozice bylo dáno povahou terénu. Věž musela stát na hřebeni vrchu, aby, pokud možno, nevznikaly nevykryté prostory.

Palácové jádro s jižní věží bylo zamýšleno jako samostatná fortifikační jednotka. Ukazuje na to také větší síla vnější zdi vstupního severního křídla, která je stejná jako u obvodové hradby. Pokud by vývoj stavby nebyl přerušen, oddělil by zřejmě jádro od předního hradu příkop. Přední díl hradu měl především za úkol oddálit styk jádra s případným útočníkem. Útok na hrad mohl být poměrně nejsnáze veden po mírně stoupající

severní části hřbetu vrchu. Ta by však byla pod kontrolou druhé velké válcové věže stojící v čele předního dílu hradu. Věž měla zajistit aktivní obranu čelního úseku hrady s branou a hájit přístupovou cestu.

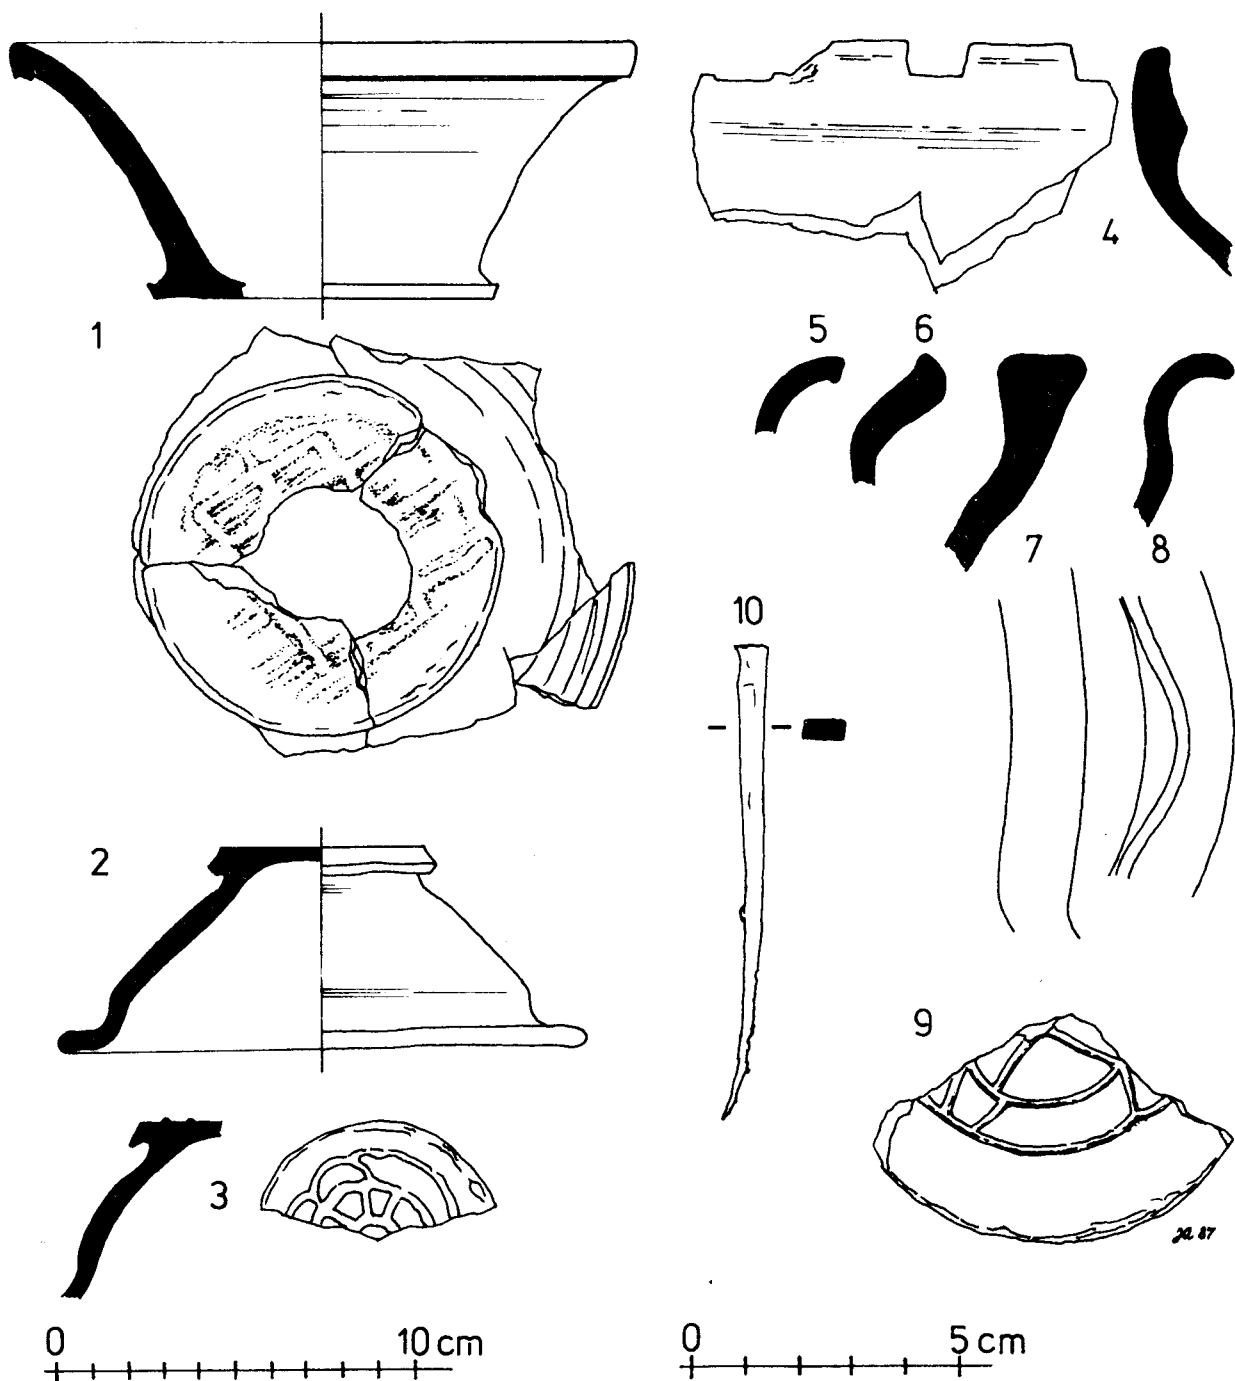
Obr. 8: Vitějovice - nálezy z hradu na Osulí

Soubor keramiky obsahuje 24 zlomků pravděpodobně ze 7 nádob. Zastoupeny jsou především misky či pokličky, které lze spolu s několika dalšími střepy rámcově zařadit do pokročilé 2. poloviny 13. století (obr. 8:1,2,3,5,8,9). Boky dvou nádob poznamenaných žářem a malý zlomek dna pravděpodobně náleží 14. století. V souboru se vyskytuje také černý leštěný okraj pocházející ze 16. století (obr. 8:6) a okraj hrnce, jehož původ lze položit nejhluběji do 19. století. Kromě toho jsou k dispozici dva střepy ze sběru O. Brachtla. Jde o zlomek boku nádoby se značnou příměsí tuhy v keramické hmotě a okraj nádoby odlomený v ryté lince v podhrdlí, pocházející pravděpodobně z 1. poloviny 14. století (obr. 8:7). Keramiku datoval dr. F. Frýda. Malý rozsah souboru nedovoluje hlubší chronologické závěry. Jeho datování však v podstatě neodporuje vývodům, k nimž lze dospět zhodnocením písemných pramenů.
